# INFORME DEL ESTADO DE CONSERVACIÓN DE TRES DAMAS IBÉRICAS PERTENECIENTES A LA COLECCIÓN DEL MUSEO ARQUEOLÓGICO NACIONAL (MADRID): DAMA DE BAZA, DAMA DE ELCHE Y DAMA DEL CERRO DE LOS SANTOS

Ministerio de Cultura y Deporte

Madrid, agosto de 2023

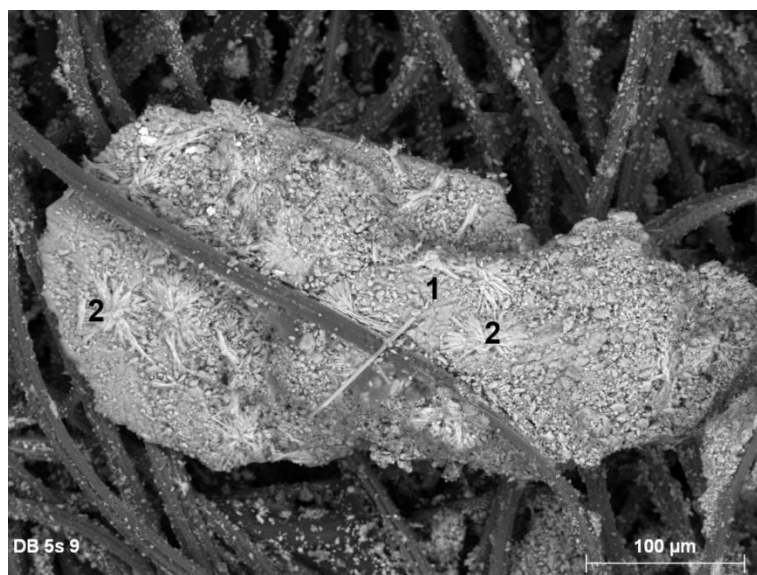
En definitiva, se comprueba gracias a los análisis de conductivimetría, que las variaciones en las condiciones higrométricas en el entorno de la dama desencadenarían un complejo proceso de disolución y cristalización de sales sulfatadas. Estos procesos comprometerían el inestable estado de conservación de la policromía y tratamientos

**Figura 3.** Dama de Baza. Imagen de microscopía electrónica de barrido. Posible fragmento de preparación de yeso (1) y cristales de sulfato potásico-cálcico superpuestos (2).

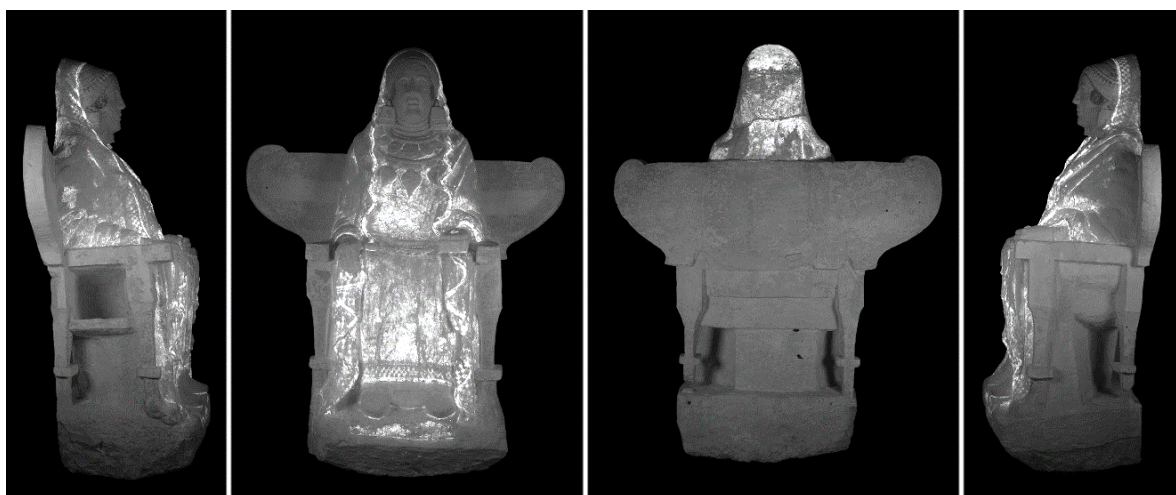
De estos pigmentos, ya identificados previamente, destaca como novedad del estudio la distribución detallada del azul egipcio (**figura 4**). Este registro permite completar la información publicada hasta la fecha, aportando un mapeado más preciso en cuanto a la extensión del azul egipcio, especialmente en las partes en las que la presencia del pigmento es prácticamente inapreciable en la actualidad.

**Figura 4.** Dama de Baza. Fotografías de luminiscencia en el rango infrarrojo inducida por luz visible en las que se observa la presencia de azul egipcio, evidenciada en tonalidad más clara y brillante. De izquierda a derecha: lateral derecho, frontal, trasera y lateral izquierdo.

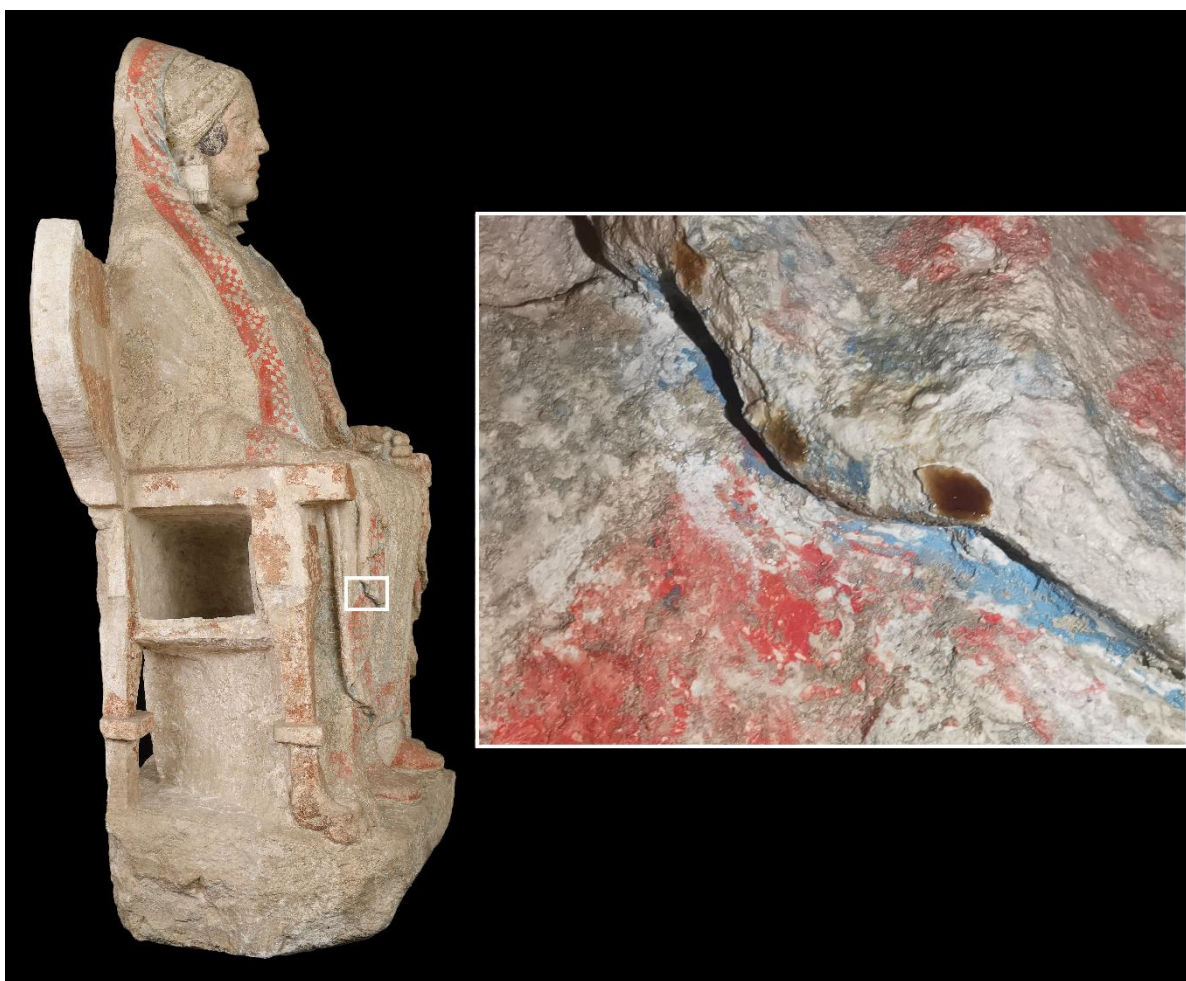
Aunque la consolidación realizada ha contribuido al aparente buen estado de conservación de la policromía, hay que considerar que el comportamiento de estos materiales durante su envejecimiento no asegura la conservación de la pintura ante

cualquier manipulación o movimiento de la escultura. Los consolidantes identificados forman una capa que se desprende con facilidad y que en su reverso tiene adherido un estrato blanco (**figura 5**). Estos tratamientos fueron aplicados hace más de cincuenta años, no cumpliendo ya la funcionalidad de origen, por lo que se hace preciso su seguimiento y control.

Estos consolidantes contribuyen a la vulnerabilidad de la policromía si no se mantienen las condiciones ambientales adecuadas. En ausencia de éstas, los materiales corren el riesgo de volverse rígidos y quebradizos, formar una capa impermeable que impida la transpiración, o incluso desprenderse. Además, se podría producir una removilización de las sales solubles detectadas y, por tanto, debido a la formación de una capa protectora posiblemente impermeable, tendría lugar, también, un desprendimiento de la capa pictórica.

**Figura 5.** Dama de Baza. Fotografía en el rango visible general y de detalle de las zonas de policromía donde se observa las capas pardas que contienen los consolidantes identificados.

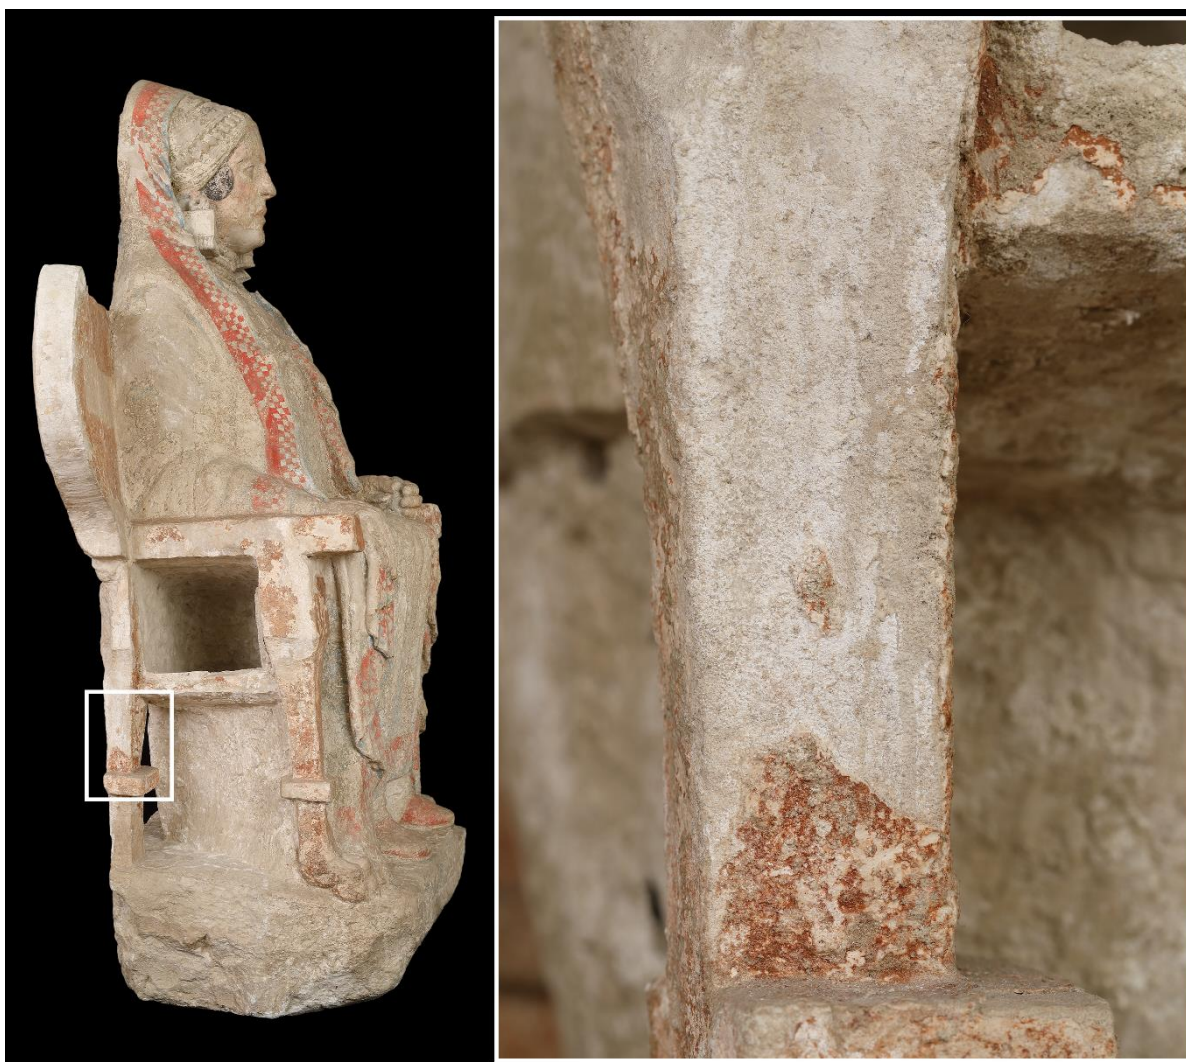
El estudio de conductividad, que fundamentalmente ha servido para proporcionar información sobre el contenido salino (**figura 6**), también ha aportado información sobre la cohesión superficial del material pétreo; así, se han identificado escasos restos de tierras relacionadas con el enterramiento arqueológico, preparación de yeso o material lítico original correspondiente a una caliza micrítica. En un único caso de los seis estudiados, el material pétreo registrado puede considerarse como significativo.

**Figura 6.** Dama de Baza. Fotografía general y macrofotografía en el rango visible de la costra blanca, compuesta posiblemente de sales.

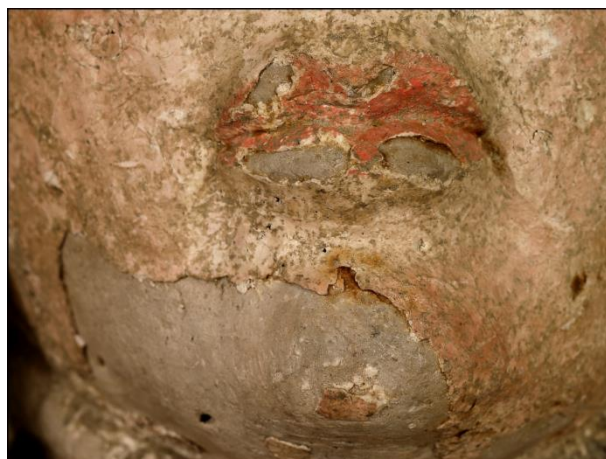
El grado de adhesión de la capa superficial al soporte es variable, observándose desprendimientos de la película pictórica y la preparación que dejan al descubierto el soporte de piedra (**figura 7**).

**Figura 7.** Dama de Baza. Macrofotografía en el rango visible del estado de conservación: preparación y policromía faltantes y en ciertos puntos presencia del estrato pardo de consolidante y/o adhesivo.

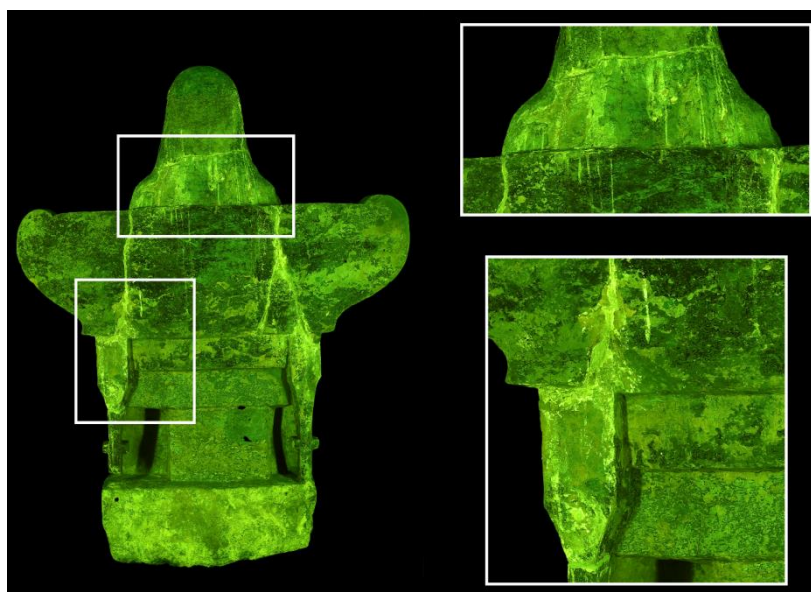
Se han detectado restos de consolidantes de intervenciones anteriores: Calaton CA, Paraloid® B66 y cola animal, así como algunos retoques de color negro. También se ha identificado poliéster (Aspa) mezclado con pigmentos como mortero de juntas y para la adhesión de pequeños fragmentos. Para la unión de elementos fracturados se emplearon varillas de acero inoxidable y poliéster.

En resumen, se detectan productos ajenos al material constituyente, resultado de intervenciones previas.

**Figura 8.** Dama de Baza. Fotografía de fluorescencia inducida por radiación ultravioleta general y detalles: depósitos exógenos y/o materiales de intervención.

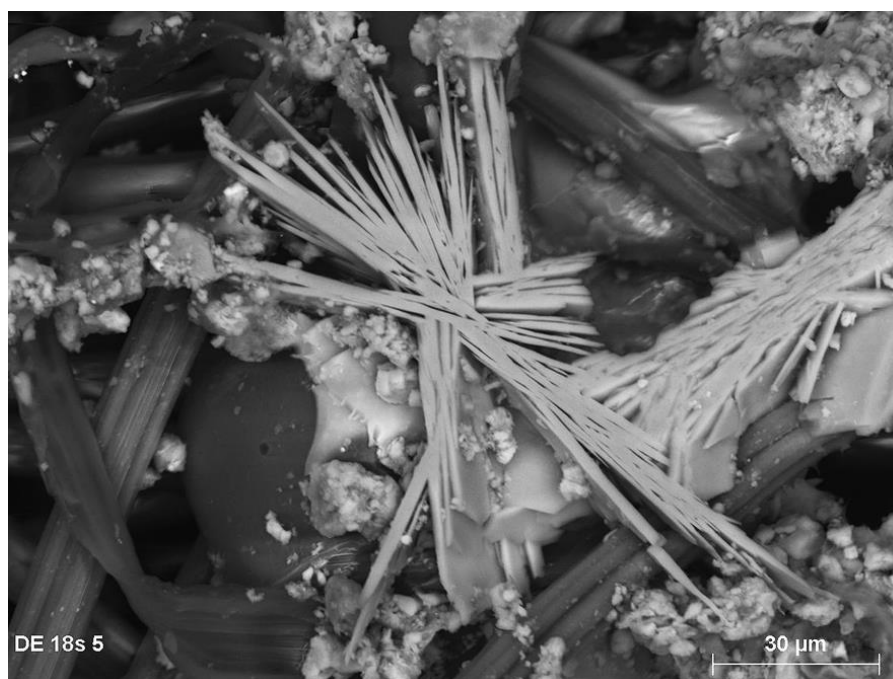
**Figura 10.** Dama de Elche. Imagen de microscopía electrónica de barrido del yeso recristalizado con textura fibroso-radiada.

Se han identificado sulfatos y, en mucha menor proporción, cloruros; concretamente las sales identificadas son yeso (**figura 10**) y halita. Esta última sal se caracteriza por su higroscopicidad y elevada movilidad.

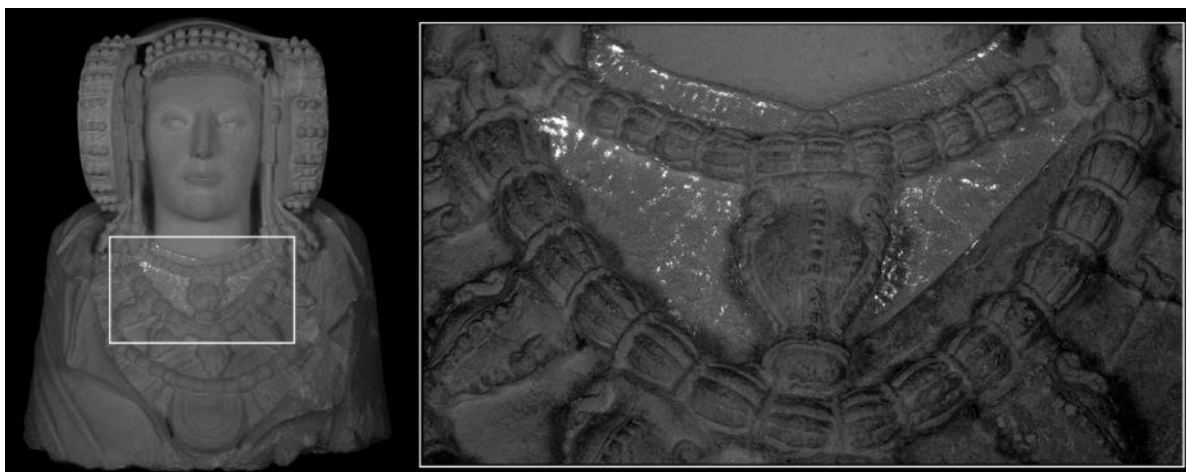
De estos pigmentos, ya identificados previamente en los períodos de 1971-1972, años 90 y 2007-2008, destaca como novedad del estudio la distribución del azul egipcio. La técnica aplicada, fotografía de luminiscencia en el rango infrarrojo inducida por luz visible, ha permitido registrar, por primera vez, la ubicación exacta de los restos puntuales, no perceptibles en la observación directa, que aún conserva el busto (**figura 11**).

**Figura 11.** Dama de Elche. Fotografía de luminiscencia en el rango infrarrojo inducida por luz visible general y de detalle en las que se observan los restos de azul egipcio en la túnica.

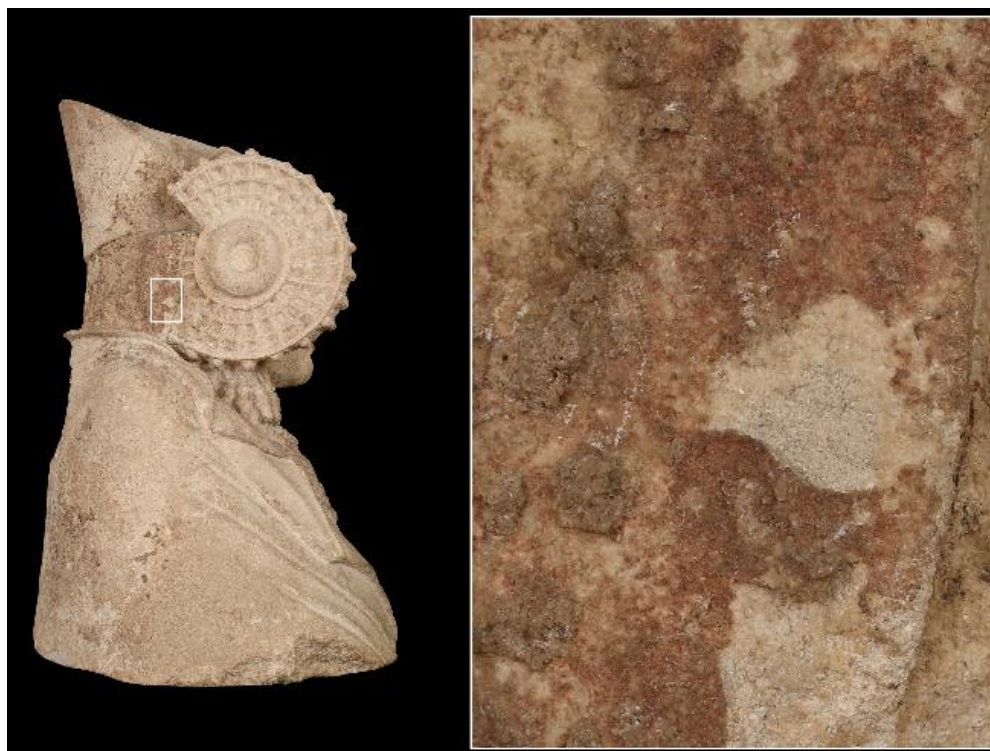
El grado de adhesión de la capa superficial al soporte es variable. Existen zonas en las que se advierte claramente la presencia de costras con alto riesgo de desprendimiento (**figuras 12 y 13**).

**Figura 12.** Dama de Elche. Fotografía general y macrofotografía en el rango visible de un detalle del lateral derecho: costra con alto riesgo de desprendimiento.

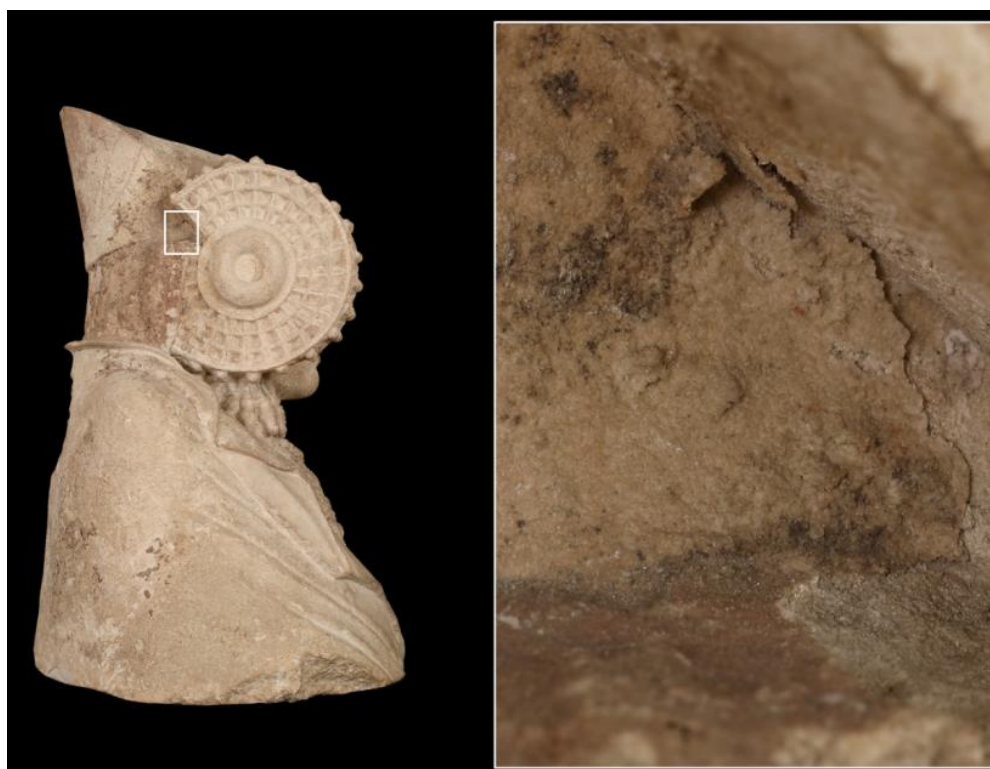
**Figura 13.** Dama de Elche. Fotografía general y macrofotografía en el rango visible de otro detalle del lateral derecho: costra blanca semidesprendida.

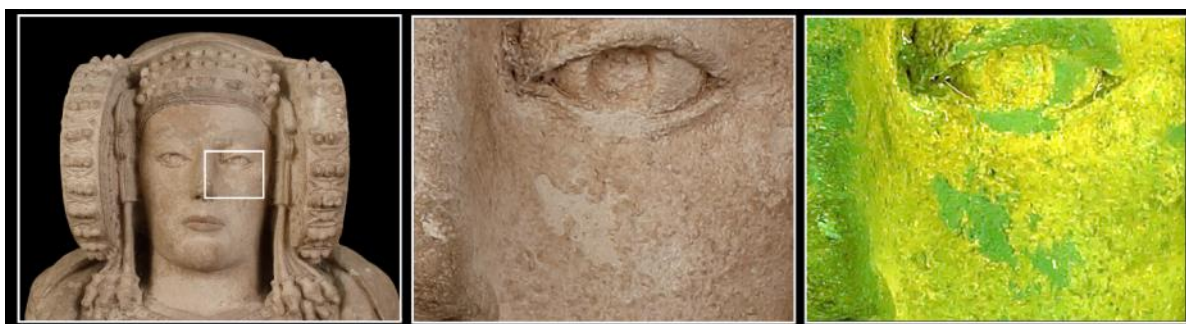
**Figura 14.** Dama de Elche. Fotografía general y de detalle en el rango visible, y fotografía de fluorescencia visible inducida por radiación ultravioleta de detalle del pómulo izquierdo.

La descamación se localiza, principalmente, en la frente y en el pómulo izquierdo (**figura 14**).

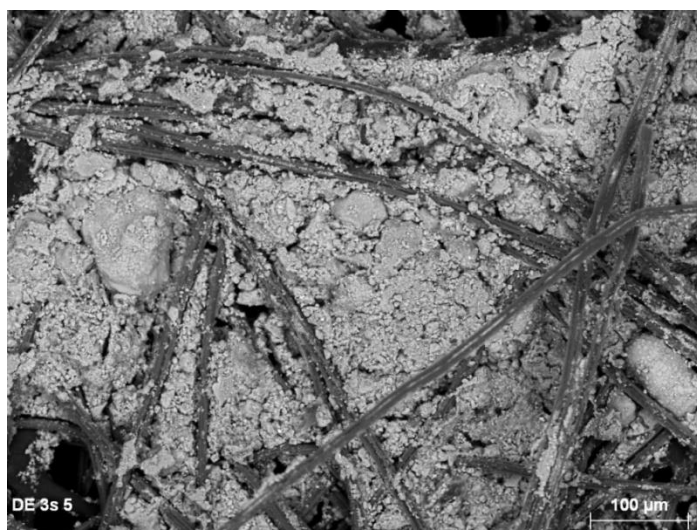
Se trata de restos terrosos (**figura 15**), de raíces y otros aún no identificados, cuya eliminación no se ha acometido por los posibles riesgos derivados del proceso de limpieza y por la información que puedan proporcionar a la investigación del contexto arqueológico.

**Figura 15.** Dama de Elche. Imagen de microscopía electrónica de barrido correspondiente a las tierras superpuestas al sustrato pétreo en la base de la escultura.

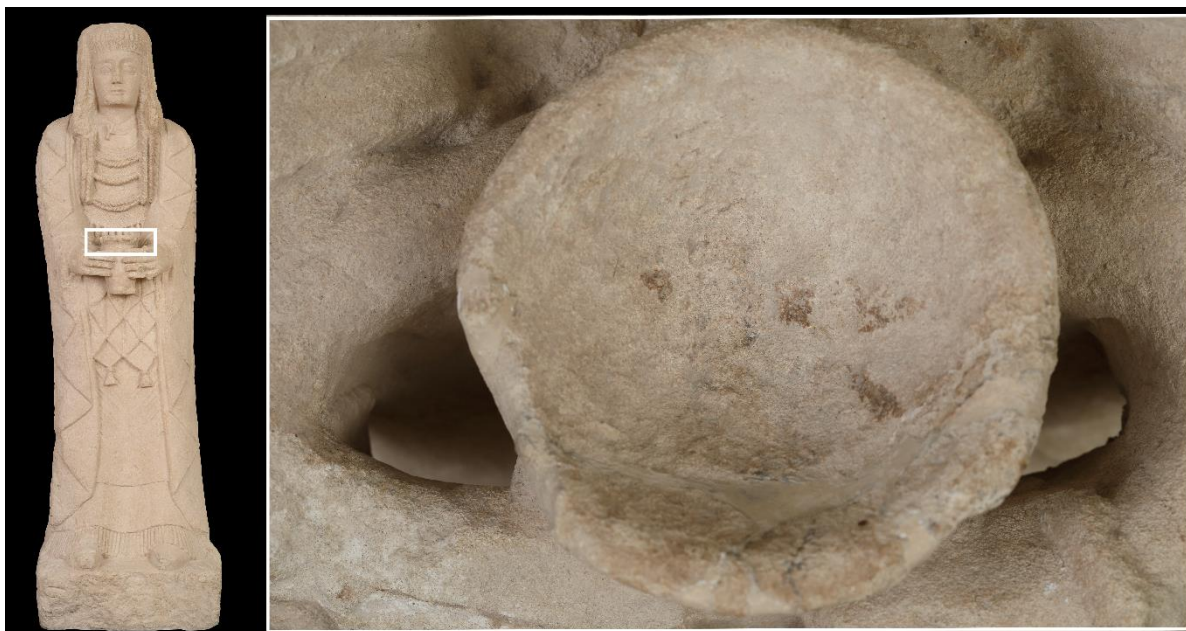
La escultura presenta una reintegración en la zona del vaso (**figura 17**) y una adhesión en la mano derecha (**figura 18**).

**Figura 17.** Dama del Cerro de los Santos. Fotografía general y macrofotografía en el rango visible de zona reintegrada en el vaso y costra de color marrón.

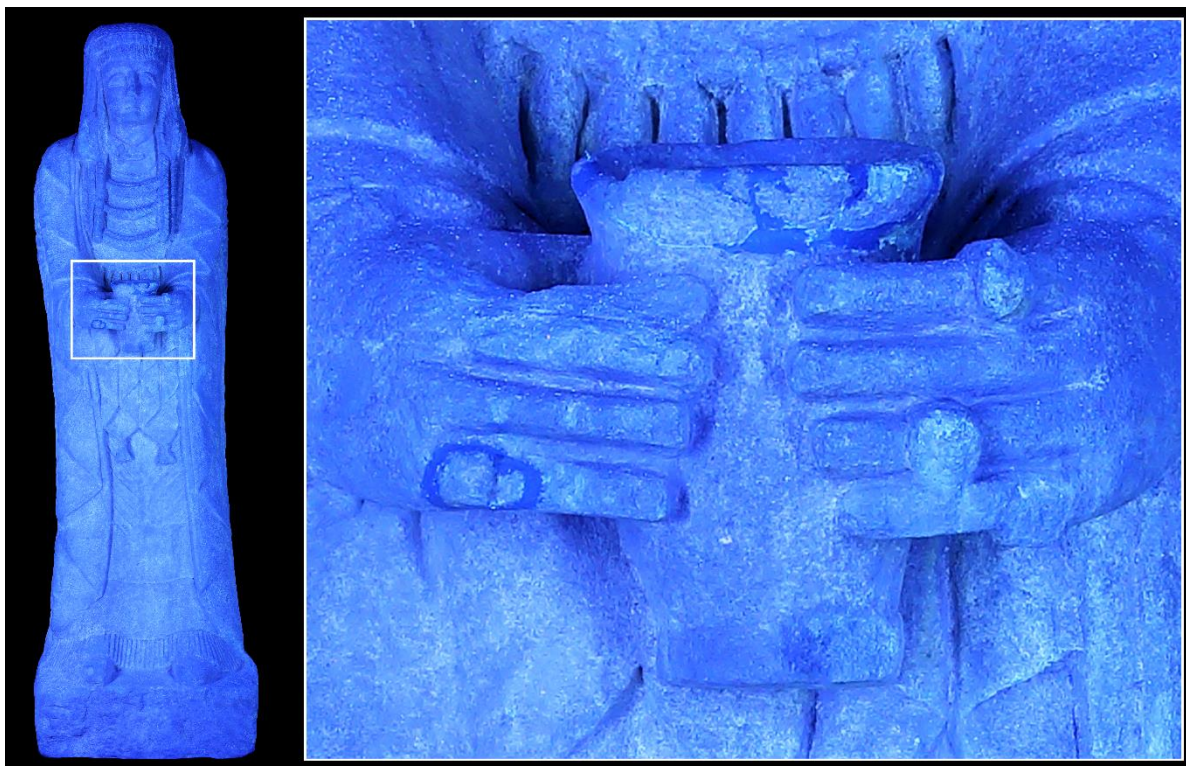
**Figura 18.** Dama del Cerro de los Santos. Fotografía general y de detalle de fluorescencia visible inducida por radiación ultravioleta: zonas con reintegración y adhesión.

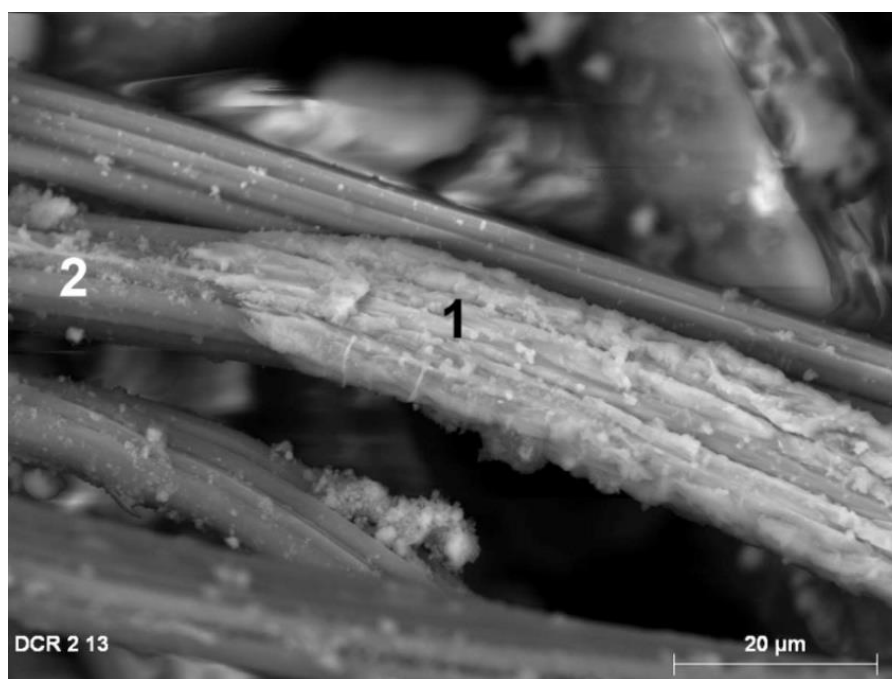
**Figura 19.** Dama del Cerro de los Santos. Presencia de yeso disuelto y recristalizado (1) sobre una fibra (2).

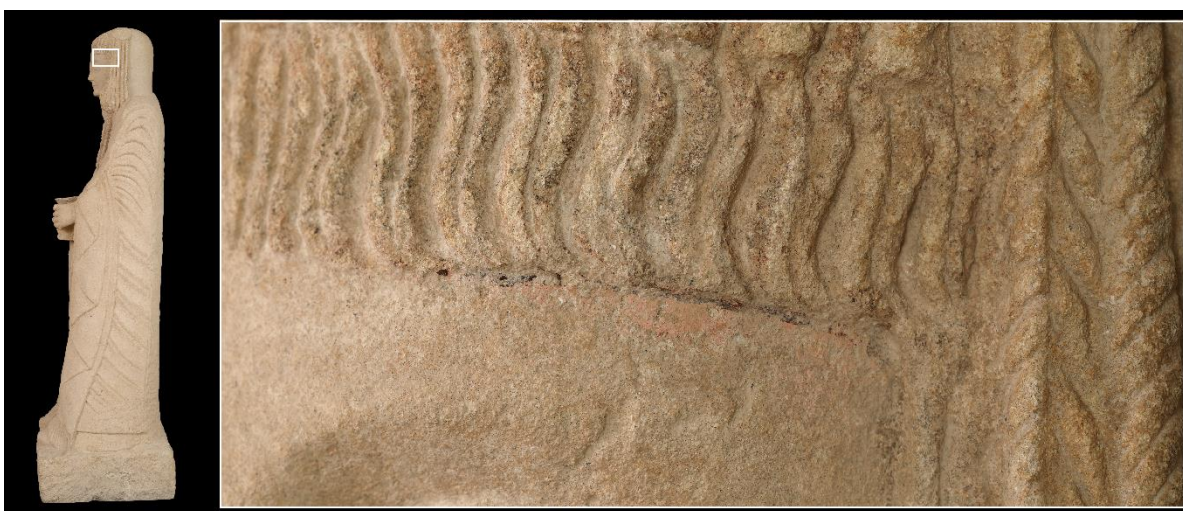
**Figura 20.** Dama del Cerro de los Santos. Fotografía general y macrofotografía en el rango visible de los restos de policromía rosada y negra.

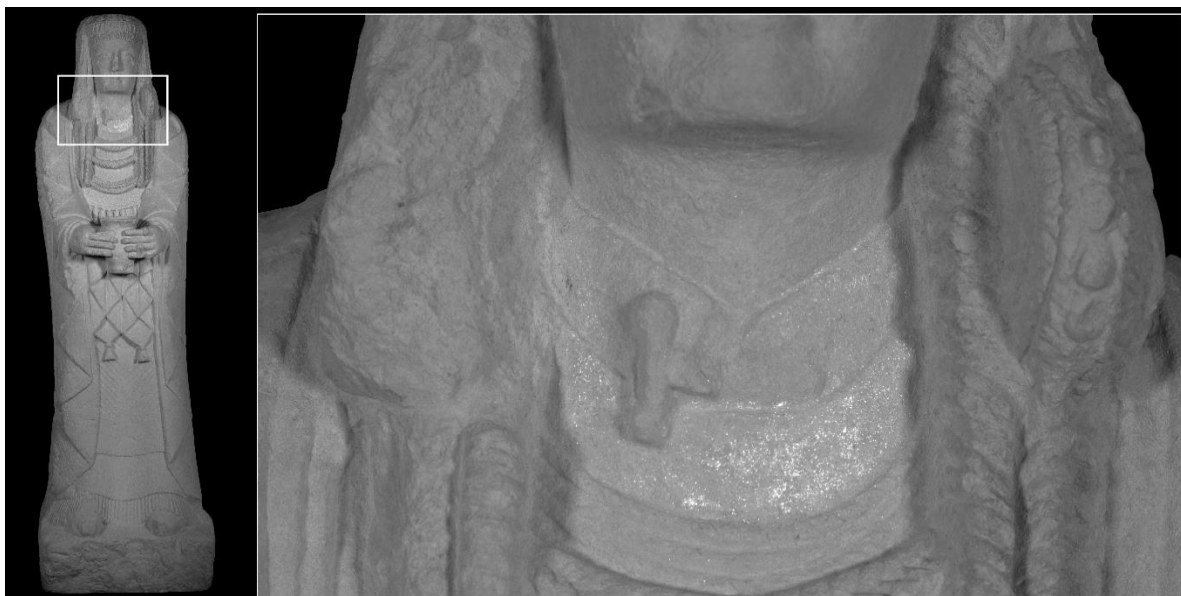
Los restos de azul egipcio se localizan en la zona del pecho (**figura 21**), concentrándose en la parte inferior respecto a la fíbula, y en menor porcentaje en la zona superior. Se insinúan algunos puntos de luminiscencia en el borde de los pliegues de la vestimenta en su lado superior izquierdo.

**Figura 21.** Dama del Cerro de los Santos. Fotografía de luminiscencia en el rango infrarrojo inducida por luz visible general y de detalle en las que se observan los restos de azul egipcio.

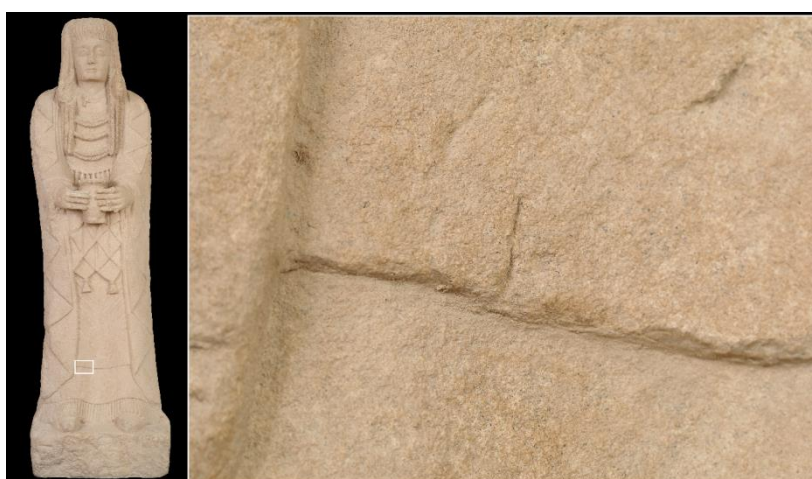
Desde el punto de vista estructural la densidad y cohesión de la caliza es buena en general y la figura únicamente presenta pequeñas fracturas y pérdidas de materia en las manos y las indicadas en el vaso de ofrendas, rasguños, disgregación superficial y desgaste en las partes más sobresalientes. En la Dama del Cerro no se observan zonas gravemente descohesionadas o pulverulentas, descamaciones ni desplazaciones. En general el soporte pétreo se encuentra estable y no se observan disgregaciones. Únicamente se ha detectado una grieta longitudinal, localizada en el borde de la túnica más corta, cuya evolución se controlará a través del protocolo de indicadores de deterioro (**figura 22**).

**Figura 22.** Dama del Cerro de los Santos. Fotografía general y macrofotografía en el rango visible. Detalle de la grieta longitudinal.

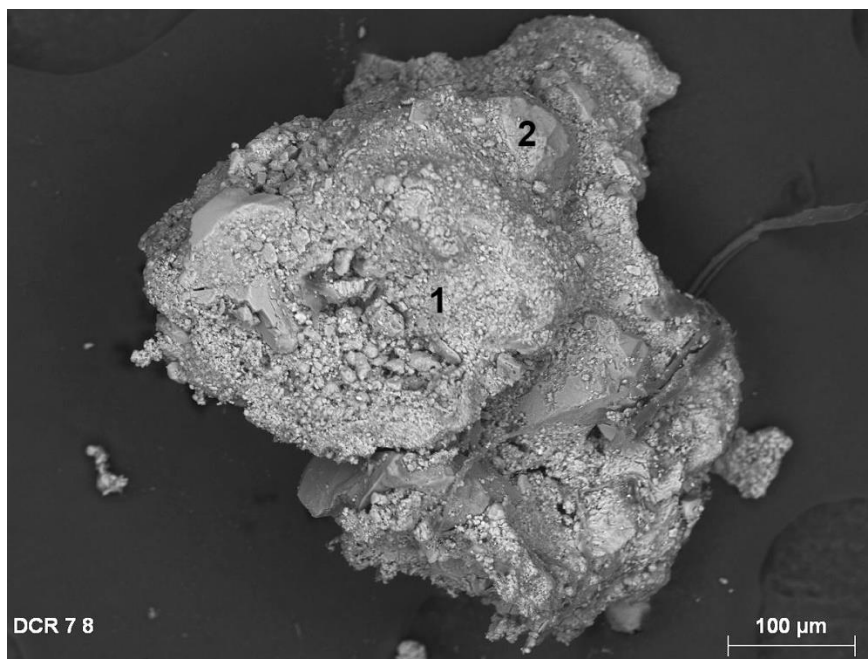
En cuanto al grado de cohesión, únicamente hay que destacar la zona localizada sobre el collar intermedio (muestra 7), en la que se han recogido varios fragmentos pétreos de dimensiones submilimétricas, lo cual podría relacionarse con una mayor descohesión en esta área concreta (**figura 23**).

**Figura 23.** Dama del Cerro de los Santos. Microfragmento de dimensiones submilimétricas de naturaleza calcífica (1) con presencia accesoria de granos de cuarzo (2).
