# Actuaciones técnicas sobre un ejemplar de *Ficus microcarpa* en la plaza Juan Ruiz Sánchez. Málaga.

**Emplazamiento:** Plaza Juan Ruiz Sánchez, confluencia de calle Realenga de San Luis con Camino de los Guindos, barriada de La Paz, distrito Carretera de Cádiz, Málaga

**Fecha de emisión:** 5 de septiembre de 2026

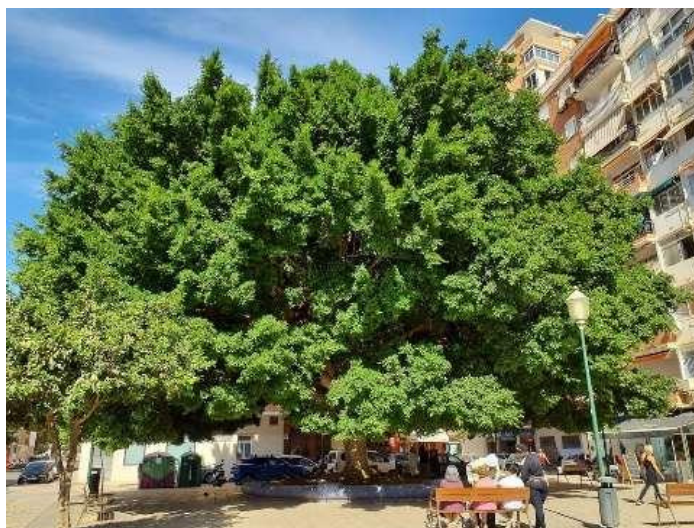
Figura 1. Vista general del ejemplar antes de la rotura. Registro interno MyTreeRisk.

La evaluación de 2022 consignaba una vitalidad alta y la presencia de distintos defectos estructurales, entre ellos ejes codominantes y uniones con corteza incluida, incluida la correspondiente al eje que posteriormente falló. Este tipo de configuraciones es habitual en ejemplares maduros de *Ficus microcarpa* y también aparece con frecuencia en otras especies arbóreas. Su presencia no comporta necesariamente el fallo de la unión ni determina, por sí sola, una situación de riesgo inminente, aunque sí justifica la vigilancia y evaluación periódica del ejemplar para detectar posibles cambios o signos de evolución desfavorable.

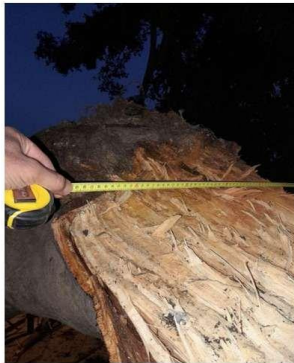
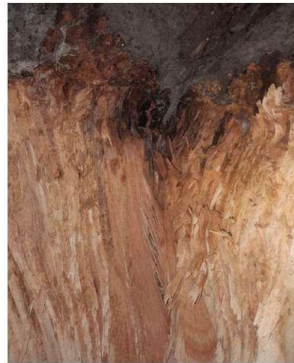
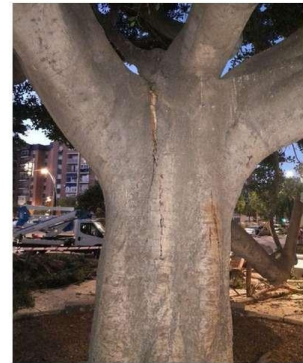
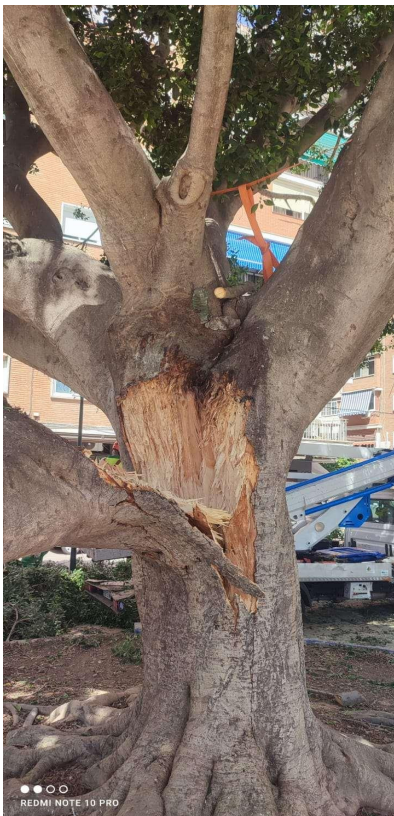
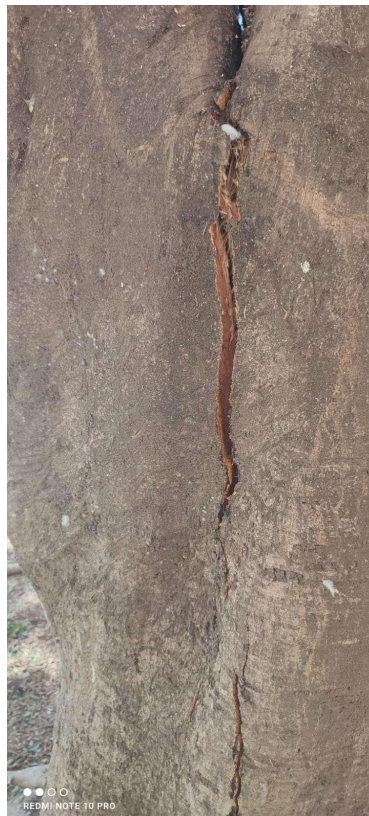
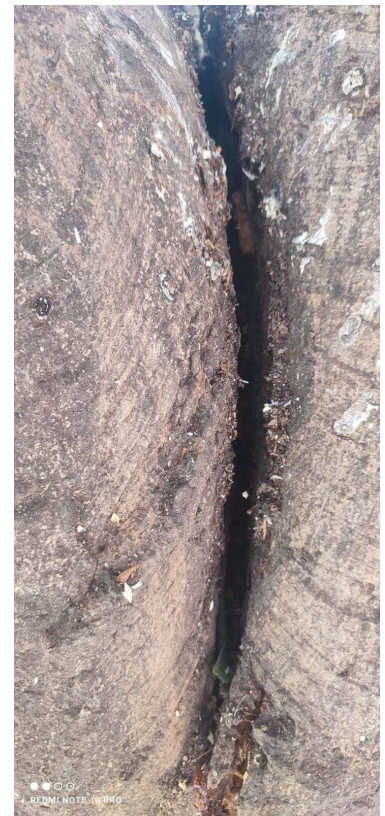
La inspección posterior al incidente identificó la fractura de una horquilla principal con corteza incluida y afectación directa del tronco. La sección implicada alcanzaba aproximadamente 56 cm de diámetro e integraba dos ejes de unos 40 cm de diámetro cada uno. Se trató, por tanto, del fallo de una parte principal de la arquitectura del árbol y no del desprendimiento aislado de una rama secundaria.

En la zona de rotura se observaron fibras desgarradas orientadas hacia otro de los ejes principales, que permanecía unido al tronco. En el lado opuesto se identificó una fisura longitudinal iniciada en la misma horquilla y asociada al defecto de corteza incluida. La zona fracturada superaba 45 cm de perímetro y 4 m de longitud. El riesgo posterior al incidente fue calificado como muy alto.

La pérdida del eje alteró de forma inmediata la geometría de la copa. El peso, la flexión y los esfuerzos dinámicos que antes se repartían entre varios ejes pasaron a actuar sobre una estructura asimétrica. Este nuevo reparto de cargas incrementó los esfuerzos soportados por otro de los ejes principales y pudo favorecer la aparición o progresión de la fisura observada.

*Figura 2. Sección fracturada, fibras desgarradas y fisura longitudinal en el otro eje. Registro interno MyTreeRisk y fotografías tomadas in situ.*

En estas condiciones, ninguna de las alternativas analizadas permitía recuperar una estructura funcional ni reducir el riesgo residual hasta un nivel aceptable con garantías suficientes de permanencia. **El técnico redactor concluyó que la conservación del ejemplar no era viable y adoptó la decisión**

**técnica de proceder a su tala controlada y posterior sustitución.** Esta actuación constituyó la única medida capaz de eliminar de forma efectiva el riesgo asociado a la pérdida de capacidad estructural del árbol.

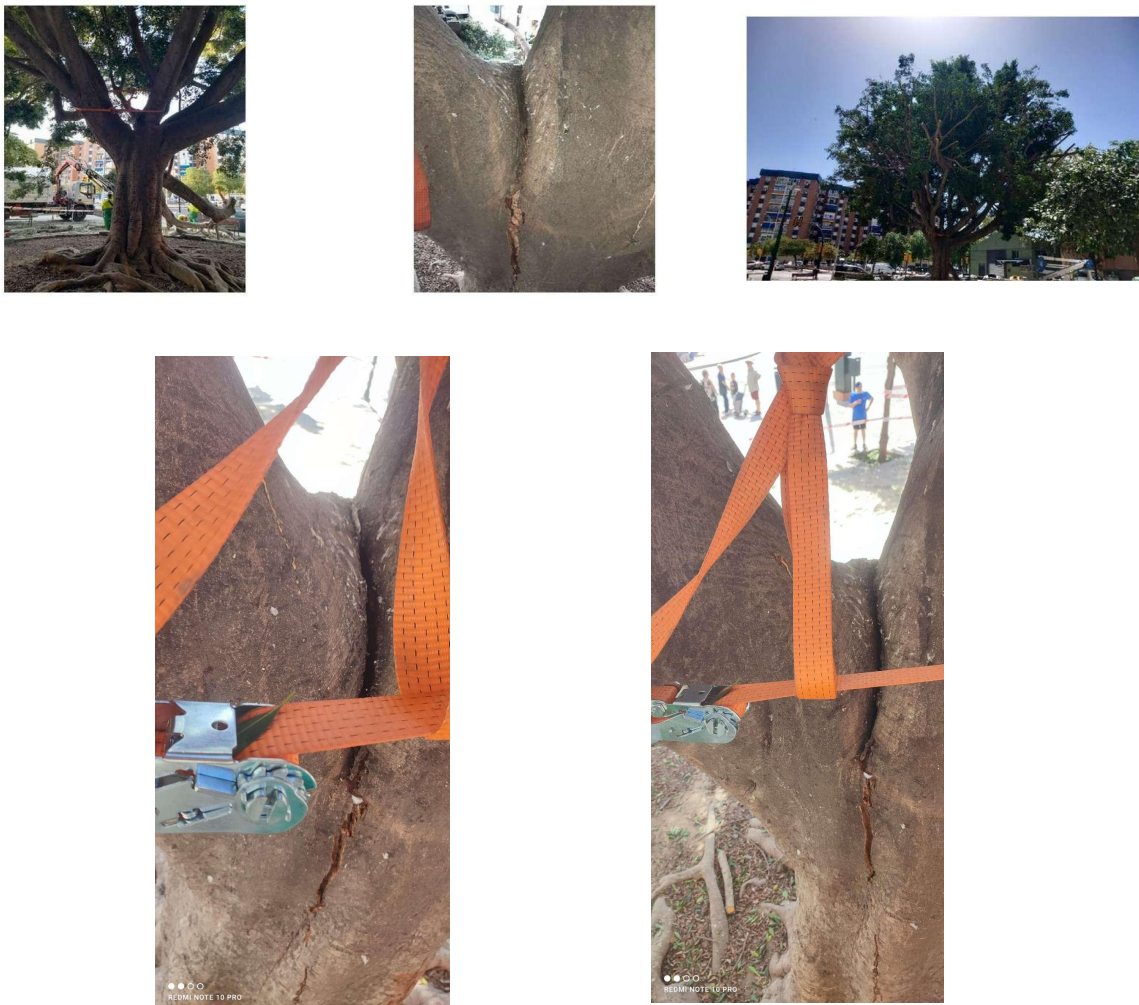
La reducción de copa y la sustentación fueron medidas preventivas y provisionales adoptadas tras la rotura del eje principal. Su finalidad fue disminuir temporalmente la carga y la exposición al viento de la parte conservada de la copa, limitar sus movimientos y reducir tanto la probabilidad como las posibles consecuencias de una nueva rotura mientras se completaba la valoración del arborista. Estas actuaciones permitieron controlar provisionalmente el riesgo, pero no restituían la continuidad de las fibras dañadas ni la capacidad estructural del conjunto, por lo que no podían considerarse una solución definitiva.

*Figura 3. Sustentación provisional, detalle de la fisura y reducción de copa. Registro interno MyTreeRisk y fotografías tomadas in situ.*

- **Reducción de copa**, iniciada el 31 de agosto y completada el 1 de septiembre, para disminuir peso, exposición al viento y desequilibrio de cargas.
- **Instalación de una sustentación provisional** mediante cincha en el eje que presentaba la fisura, próxima a la horquilla afectada.
