# INFORME DEL ESTADO DE CONSERVACIÓN DE TRES DAMAS IBÉRICAS PERTENECIENTES A LA COLECCIÓN DEL MUSEO ARQUEOLÓGICO NACIONAL (MADRID): DAMA DE BAZA, DAMA DE ELCHE Y DAMA DEL CERRO DE LOS SANTOS

Ministerio de Cultura y Deporte

Madrid, agosto de 2023

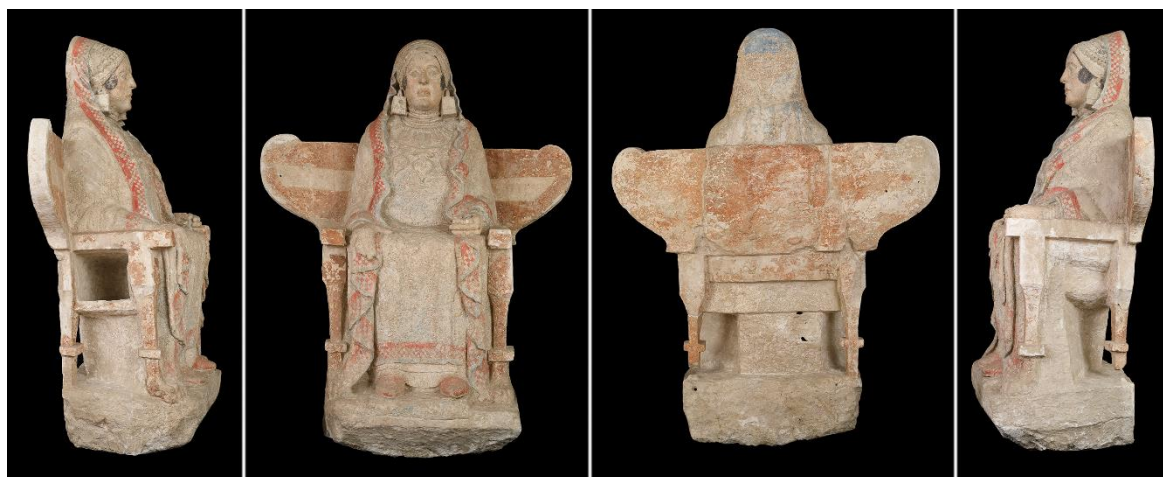
**Figura 2.** Dama de Baza. Fotografías en el rango visible de cuatro vistas. De izquierda a derecha: lateral derecho, frontal, trasera y lateral izquierdo.

Los estudios realizados permiten confirmar el estado de vulnerabilidad del material constituyente de la escultura, atendiendo a los distintos deterioros que pueden observarse a través de los 11 indicadores seleccionados.

La superficie de la pieza presenta alteraciones de diferente naturaleza. Estas confluyen simultáneamente en deterioros que agravan de forma sinérgica el riesgo de pérdida de material. La escultura se encuentra fragmentada (cabeza, alas del trono, pata posterior izquierda del trono y apoyabrazos derecho) y presenta numerosas pérdidas, algunas de cierta entidad. Pocos meses después de su descubrimiento, en 1971, fue sometida a una intervención de restauración que se acompañó de diversas analíticas realizadas por José María Cabrera Garrido, citándose ya la presencia de sales. No se contempló la extracción de sales debido a los posibles daños que esto pudiera causar a la policromía existente y la movilización de la capa de preparación de yeso. Por lo tanto, se procedió a una consolidación superficial con nylon soluble (Calaton CA).

Los estudios realizados corroboran, en resumen, las pérdidas antiguas generalizadas de policromía, así como la migración de los pigmentos a través de la costra, formando un conjunto inseparable y con potencial riesgo de desprendimiento.

Se han detectado restos de consolidantes de intervenciones anteriores: Calaton CA, Paraloid® B66 y cola animal, así como algunos retoques de color negro. También se ha identificado poliéster (Aspa) mezclado con pigmentos como mortero de juntas y para la adhesión de pequeños fragmentos. Para la unión de elementos fracturados se emplearon varillas de acero inoxidable y poliéster.

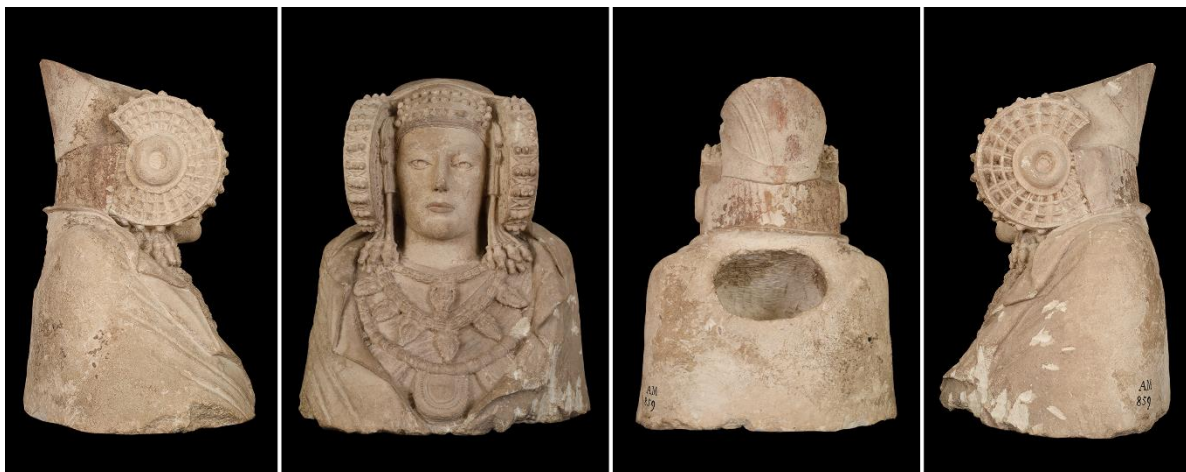
**Figura 9.** Dama de Elche. Fotografías en el rango visible de cuatro vistas. De izquierda a derecha: lateral derecho, frontal, trasera y lateral izquierdo.

Los estudios realizados permiten confirmar el estado de vulnerabilidad del material constituyente de la escultura, atendiendo a los distintos deterioros que pueden observarse a través de los indicadores.

La superficie de la pieza presenta alteraciones de diferente naturaleza. Estas confluyen simultáneamente en deterioros que agravan de forma sinérgica el riesgo de pérdida de material.

El análisis realizado corrobora la presencia de niveles elevados de concentración salina en la escultura, aportando datos cuantitativos sobre la confirmación de la presencia de sales, que ya fue detectada cualitativamente en análisis anteriores realizados entre 2005 y 2006.

La escultura presenta restos puntuales de policromía en rostro, cuello, manto y parte posterior del tocado, si bien los restos de determinados pigmentos y láminas de oro conservados son muy escasos:

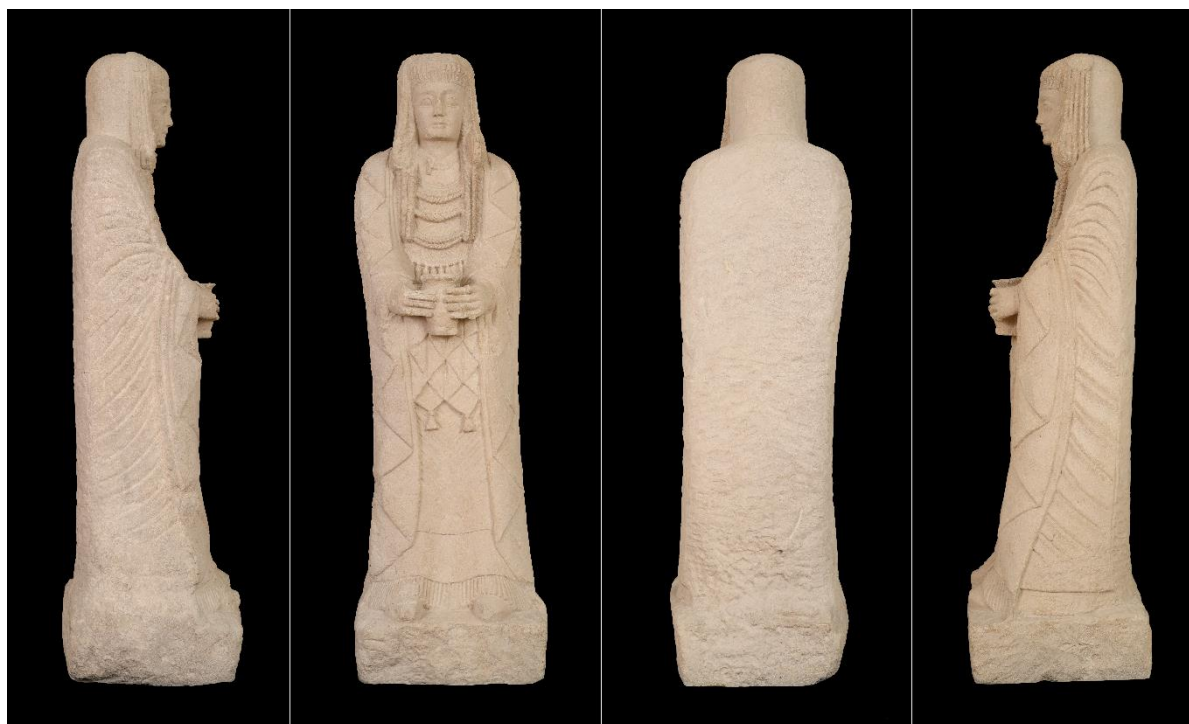
Para la Dama del Cerro de los Santos se han determinado 10 puntos representativos de un deterioro y 7 puntos de muestreo de sales solubles de los cuales se han seleccionado 3 puntos para el protocolo de seguimiento y control de sales.

**Figura 16.** Dama del Cerro de los Santos. Fotografías en el rango visible de cuatro vistas. De izquierda a derecha: lateral derecho, frontal, trasera y lateral izquierdo.
