75 MOAÑA

## 75 MOAÑA

**CATÁLOGO DE BENS DE VALOR CULTURAL NO LITORAL**

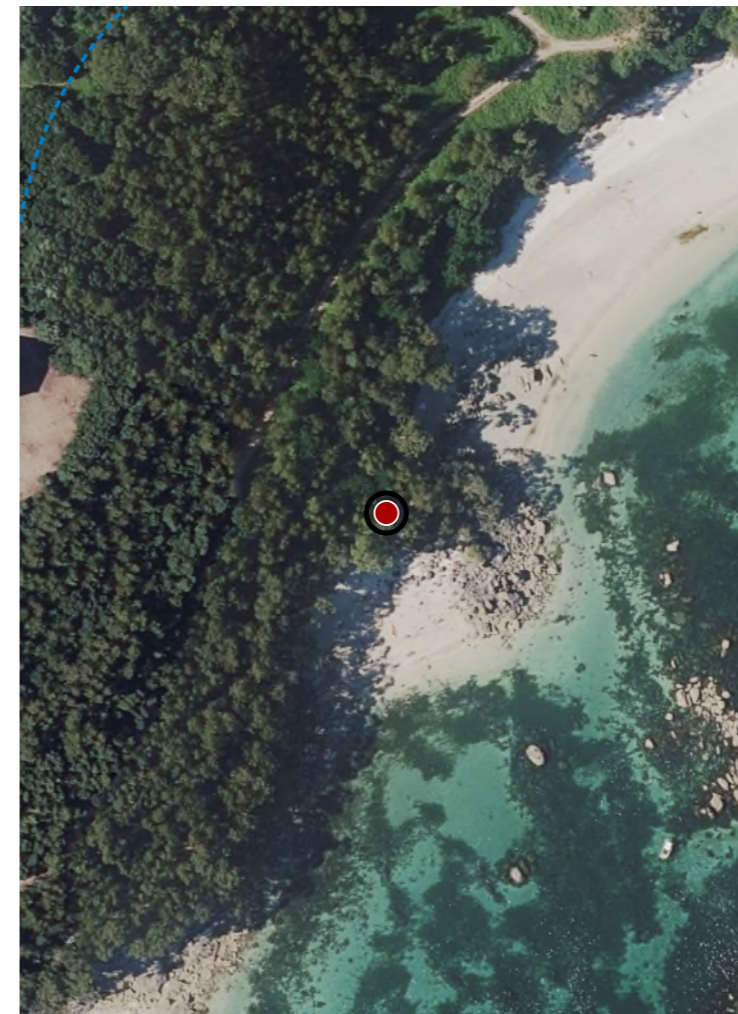
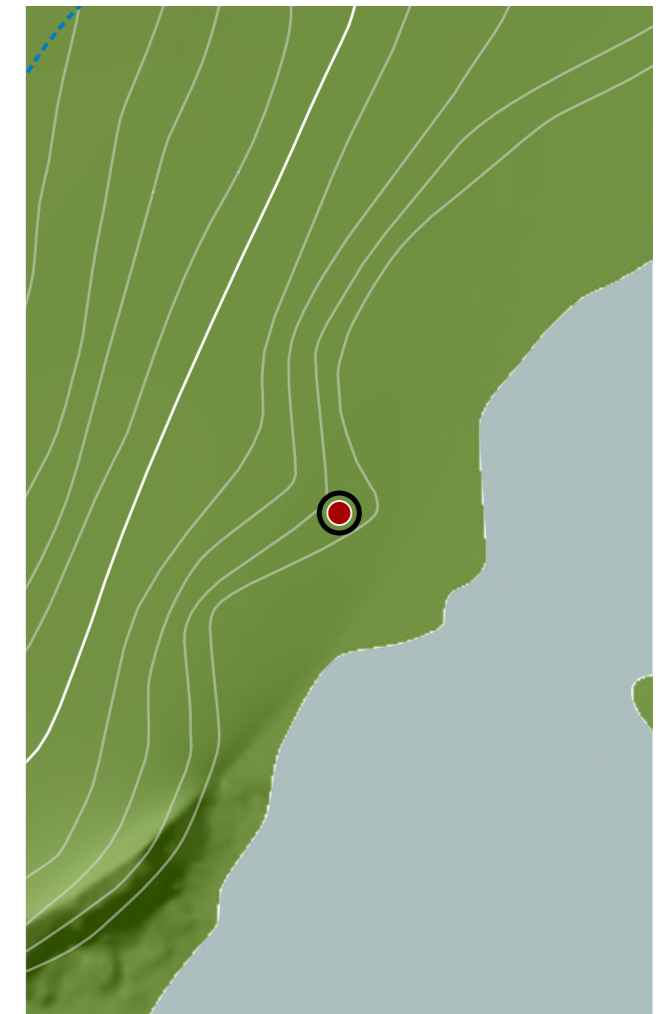
Asentamento prehistórico situado nun saínte litoral que delimita dúas pequenas praias. A súa adscripción cultural sitúase na Idade do Bronce, identificada a partir da presenza superficial de fragmentos cerámicos de tradición prehistórica, algúns con decoración impresa posiblemente vinculable ao horizonte campaniforme. O xacemento implántase sobre unha plataforma litoral rochosa con pendentes cara ao mar, nun contexto xeomorfolóxico característico dos asentamentos costeiros prehistóricos do noroeste peninsular. A configuración espacial responde a unha ocupación aberta sen estruturas visibles, detectada mediante materiais dispersos e cortes naturais do terreo. O estado de conservación vese condicionado por procesos activos de erosión mariña, escorrentías e desprendementos do talude litoral.

Parcela de configuración irregular situada nun saínte litoral rochoso que separa dúas pequenas praias, con pendente cara ao mar, sen delimitacións artificiais definidas e cun uso actual vinculado a espazo natural costeiro.

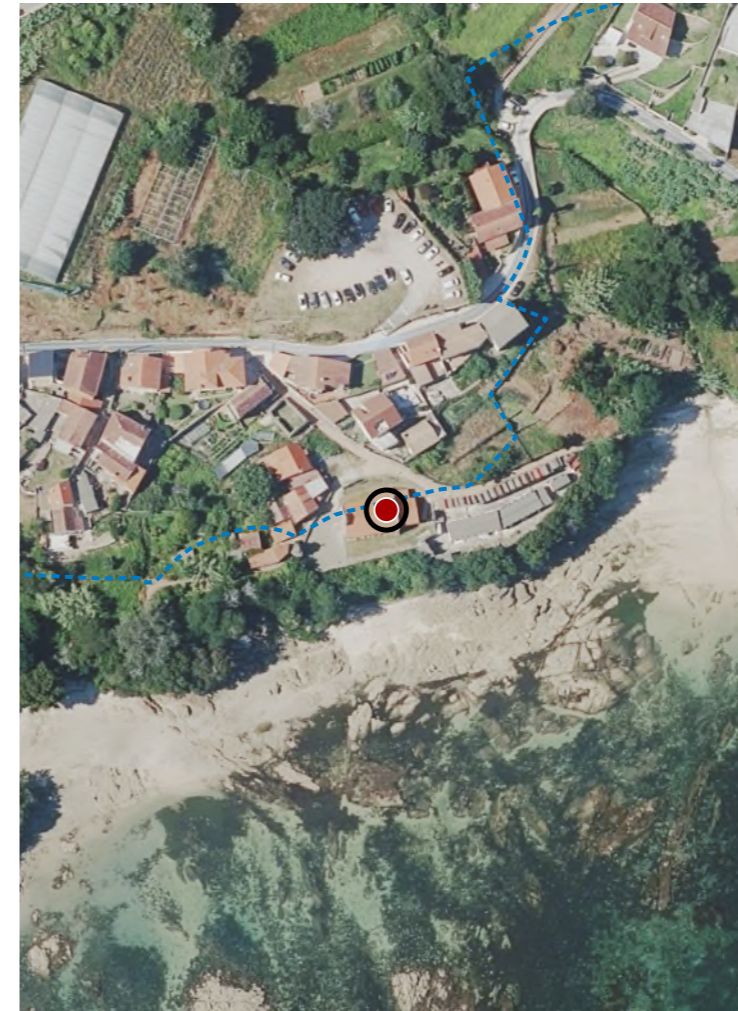
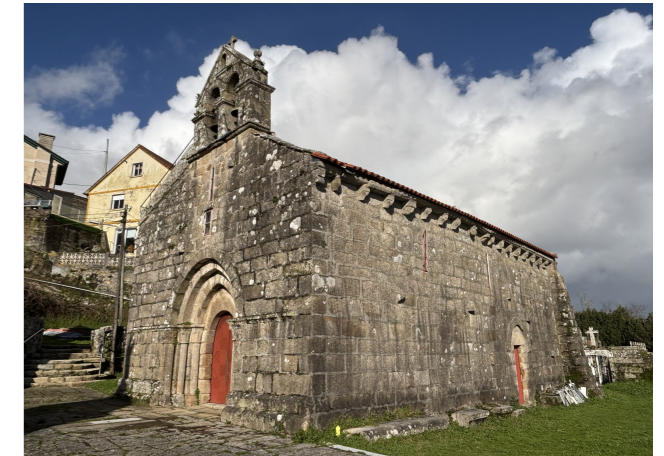
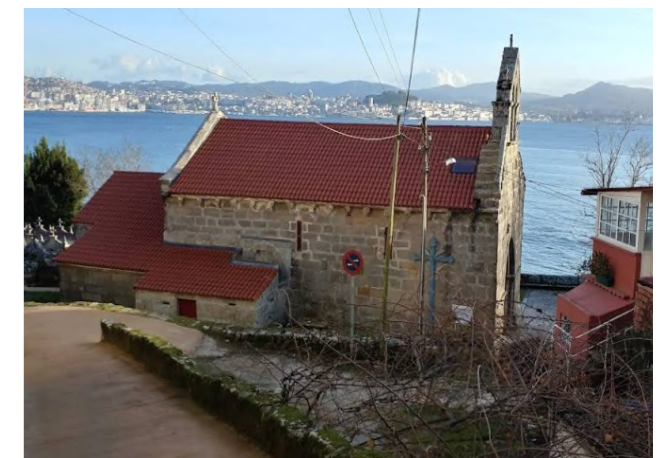
IMAGES

Edificación de nave única e capela absidal máis pequena, sendo esta de posterior factura (S. XVII). Presenta muros de cachotaría granítica e cuberta a dúas augas de tella cerámica. Con portada románica e a espadana de dous vans.

Cómpre salientar o valor patrimonial do templo, así como a súa integración paisaxística.

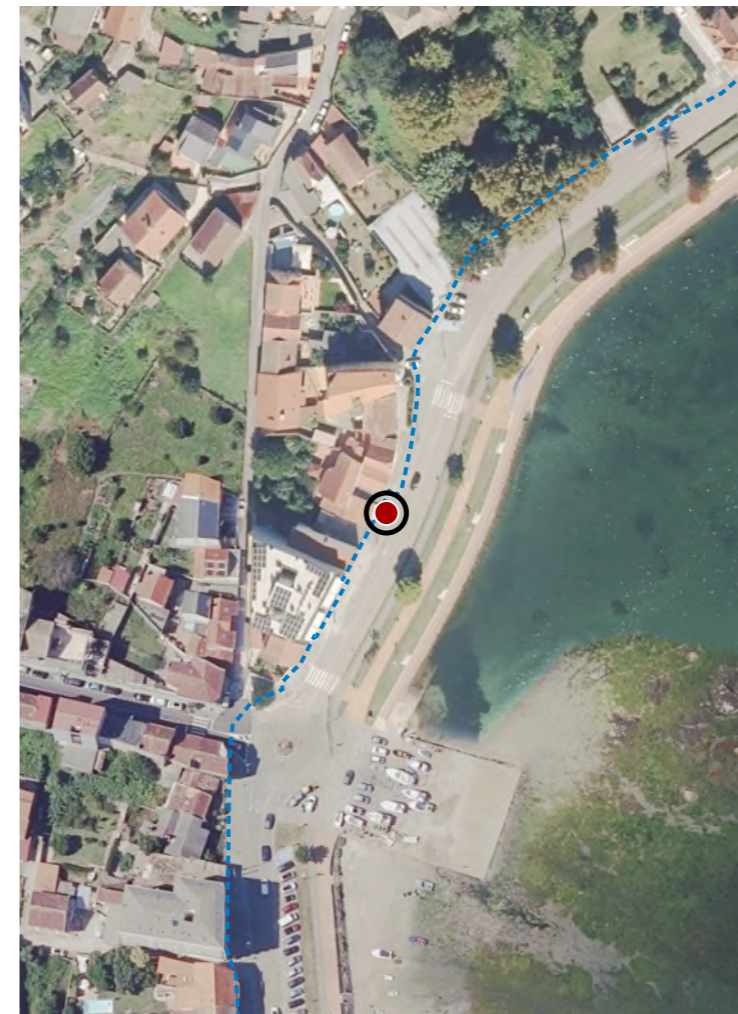
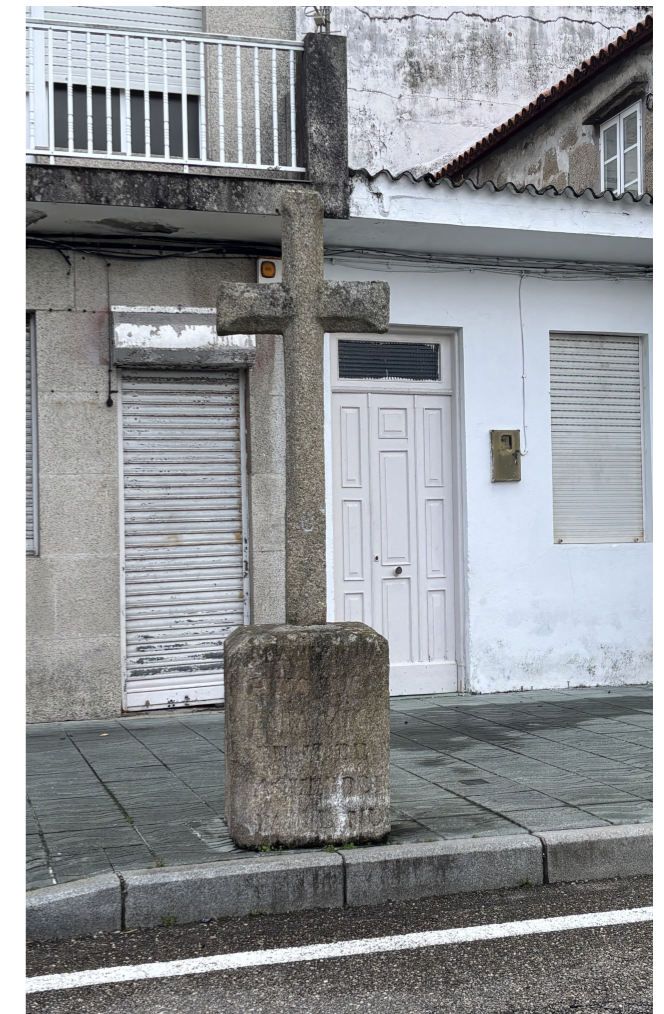
IMAXES

Cruz de pedra monolítica asentada sobre pedestal prismático, situada no bordo da vía pública. A peza cumpre función devocional e referencia simbólica no espazo viario. Está executada en granito local labrado mediante talla directa, con cruz latina de brazos rectos e sección maciza. O pedestal pétreo actúa como base de estabilidade e elemento de implantación no pavimento urbano. A súa configuración responde a tipoloxías tradicionais de cruces pétreas ligadas á relixiosidade popular, frecuentes no litoral entre os séculos XVIII e XIX. Presenta pátina de envellecemento, erosión superficial, colonización biolóxica e sucidade, así como desgaste nas arestas.

Cruz pétrea monolítica de granito composta por pedestal prismático e fuste curto que sostén cruz latina de brazos rectos e sección maciza.

Debe poñerse en valor a cruz pétrea e o pedestal granítico, así como a súa posición histórica no viario. Recomendáanse actuacións de conservación, limpeza, consolidación puntual e restauración.

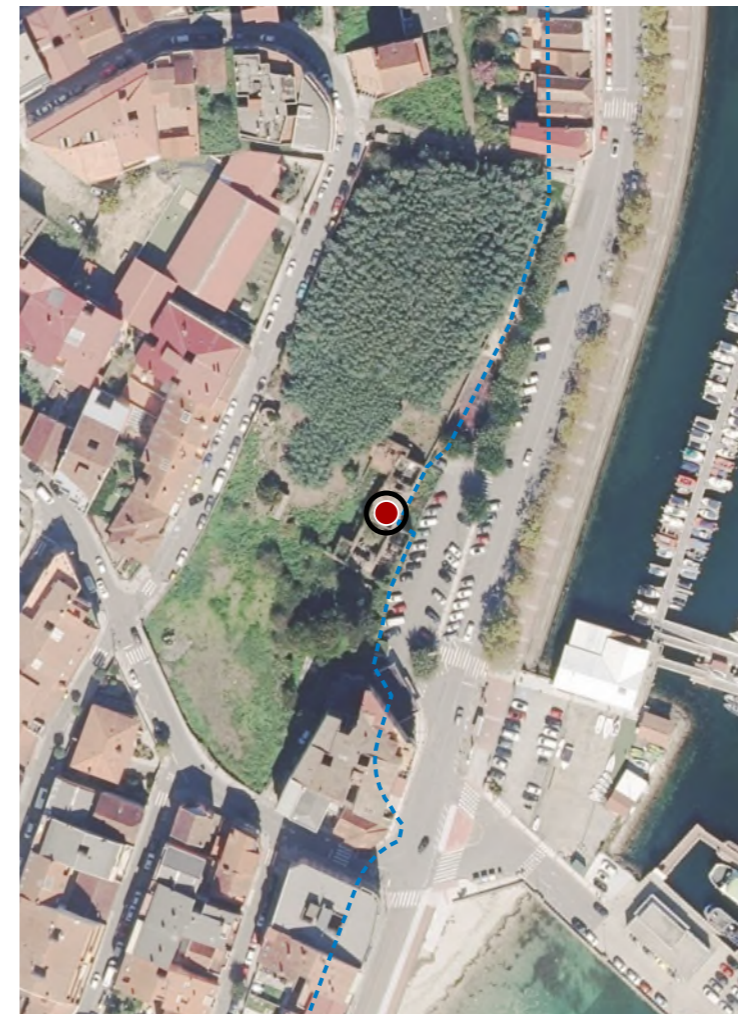
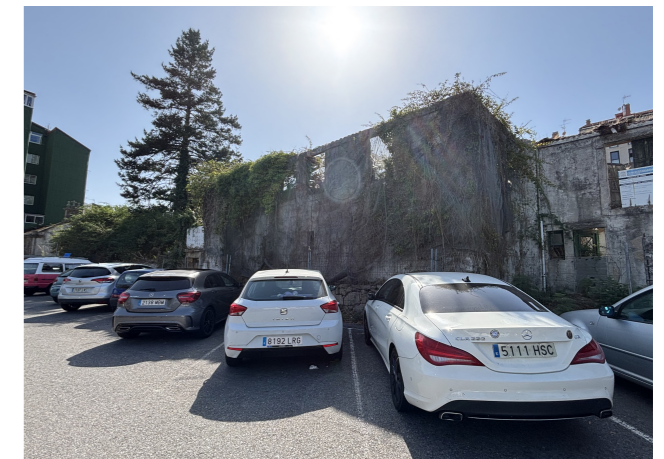
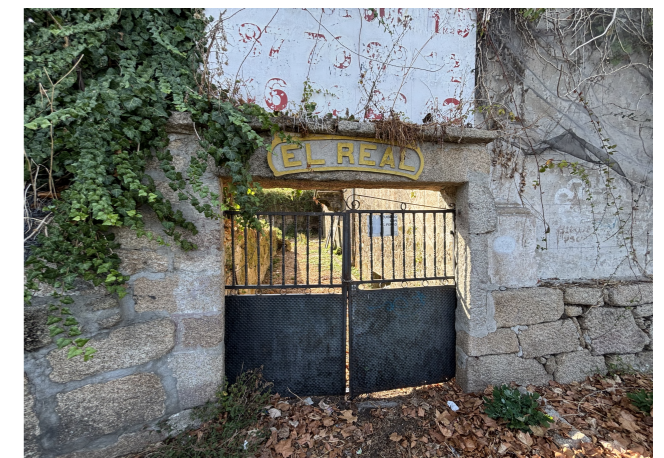
IMAXES

Tamén coñecido como Pazo Real, é unha edificación erixida arredor do ano 1800. O conxunto ocupa unha mazá completa e conserva elementos característicos dos pazos galegos, como pombal, canastro e dependencias auxiliares. Presenta un estado ruinoso. A construción principal, en cantaría granítica de sobria composición, conta con dúas plantas organizadas en esquema rectangular. A edificación carece de ornamento destacado, evidenciando unha linguaxe arquitectónica austera, pero de notable presenza volumétrica. O conxunto sufriu incendios, ruína progresiva e abandono. Constitúe, porén, un exemplo singular do patrimonio señorial mariñeiro e urbano da Ría de Vigo.

Pazo de planta rectangular en dúas alturas, realizado en cantaría granítica de boa escuadría, cunha volumetría sobria e sen apenas ornamento. Conta con pomba e canastro. Conxunto en estado de ruína.

A parcela abrangue unha mazá completa en posición urbana, delimitada por muros de pedra. Antano contou con espazos axardinados e anexos de servizo, hoxe en ruína. A extensión orixinal reforza a relevancia señorial do conxunto.

Destácanse a volumetría do pazo, a cantaría granítica, a configuración parcelaria e os elementos anexos. Cómpre poñer en valor a súa memoria histórica, o carácter urbano singular e o seu valor patrimonial.

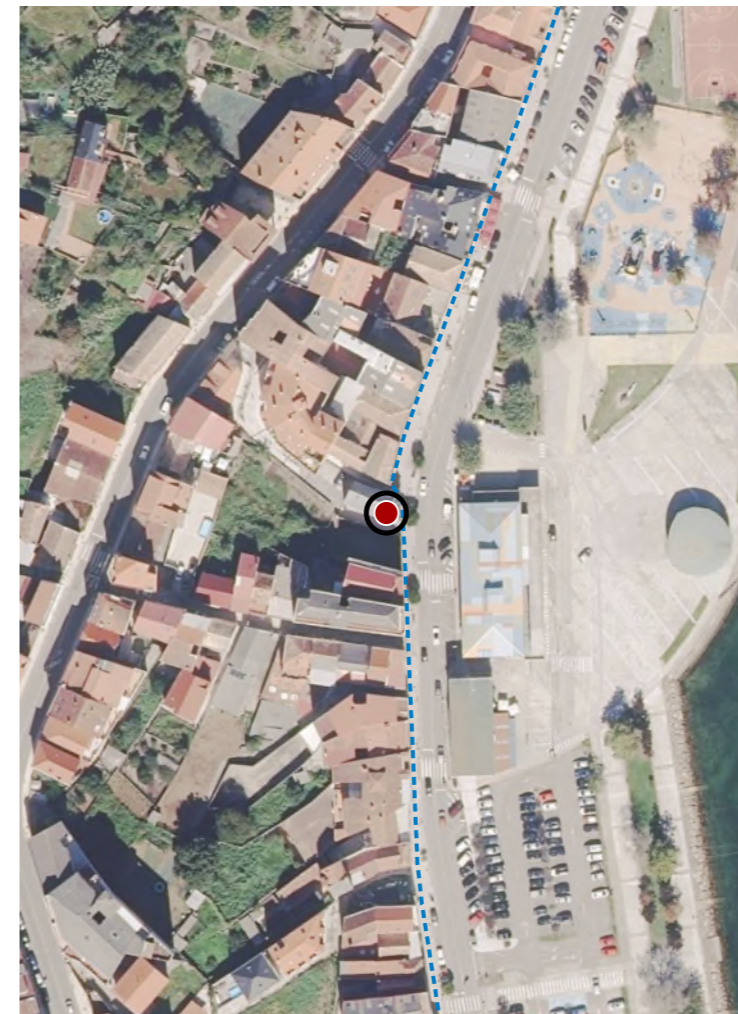
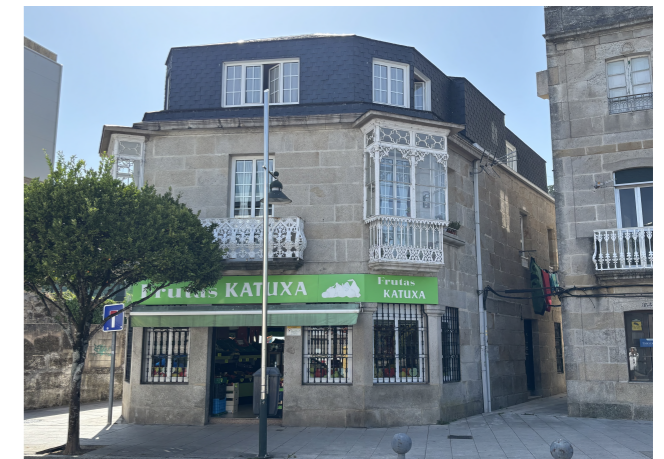
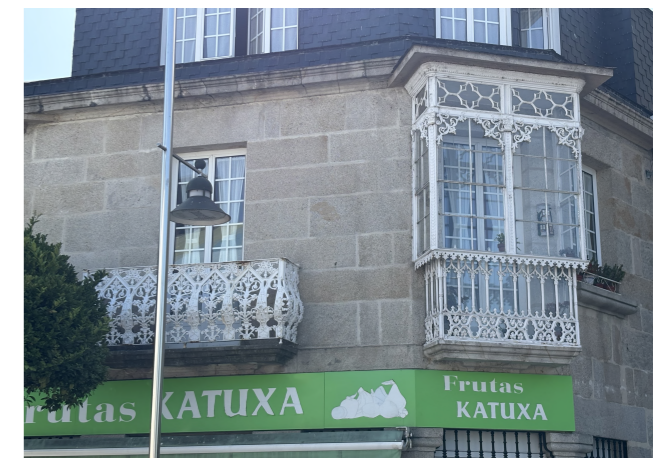
IMAXES

Edificación en esquina situada na avenida Concepción Arenal nº 144, no casco urbano de Moaña, conformando unha planta poligonal que se adapta á trama viaria. Executado en pedra, con baixo destinado a uso comercial e dúas plantas superiores residenciais. Destacan os balcóns voados e galerías de ferro fundido, de deseño ornamental vexetal e xeométrico, elementos característicos da arquitectura urbana costeira do século XIX e XX. O inmoble presenta ademais un ático retranqueado, engadido nunha reforma de 2008, que altera parcialmente a súa fisionomía orixinal. A composición da fachada, a presenza de reixas artesanais e a integración no conxunto histórico urbano outórganlle un valor ambiental notable, contribuíndo á imaxe tradicional da vila mariñeira.

Construción en pedra, con baixo comercial máis dúas plantas residenciais, coroada por ático engadido posteriormente. Sobresaen os balcóns e galerías de ferro fundido, elementos singulares da súa arquitectura.

Cómpre salientar a súa integración ambiental no tecido urbano histórico, a calidade artesanal das galerías e balcóns de ferro fundido, así como o uso da pedra, representativa da arquitectura local.

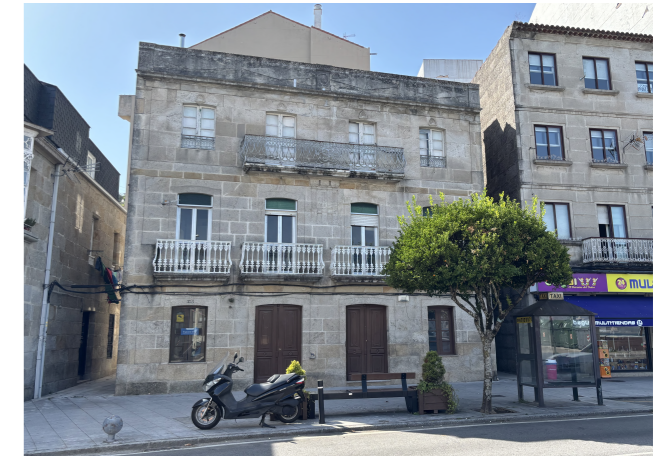
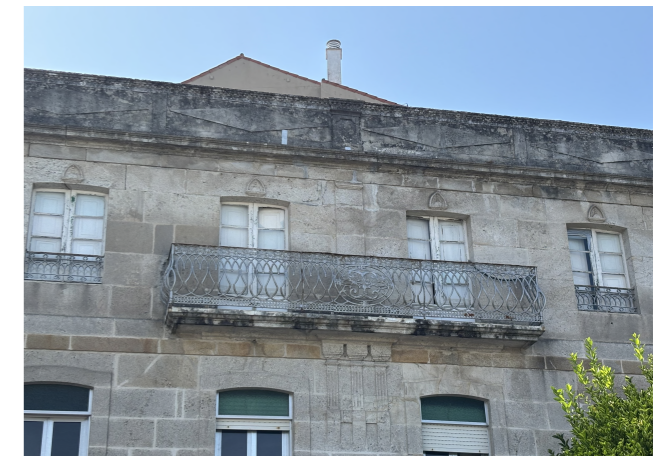
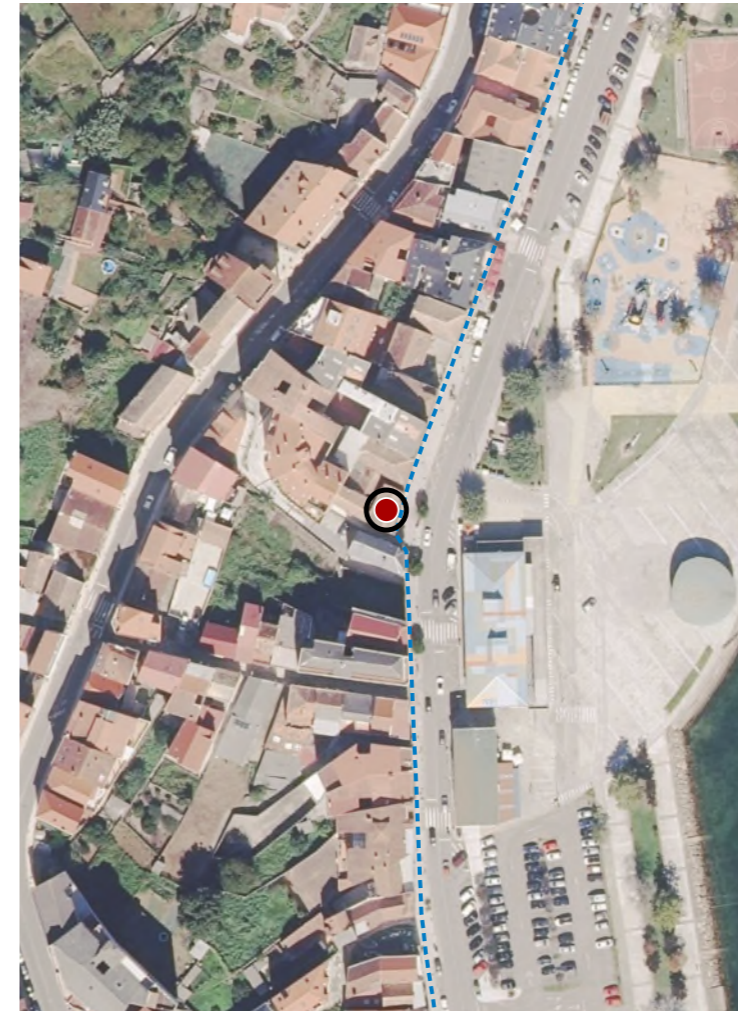
IMAXES

Sobresaen a orde simétrica dos ocos, a presenza de balconadas en ferro fundido o antepeito realizado en pedra labrada e a calidade construtiva da fábrica de pedra, que reforzan o seu valor ambiental.

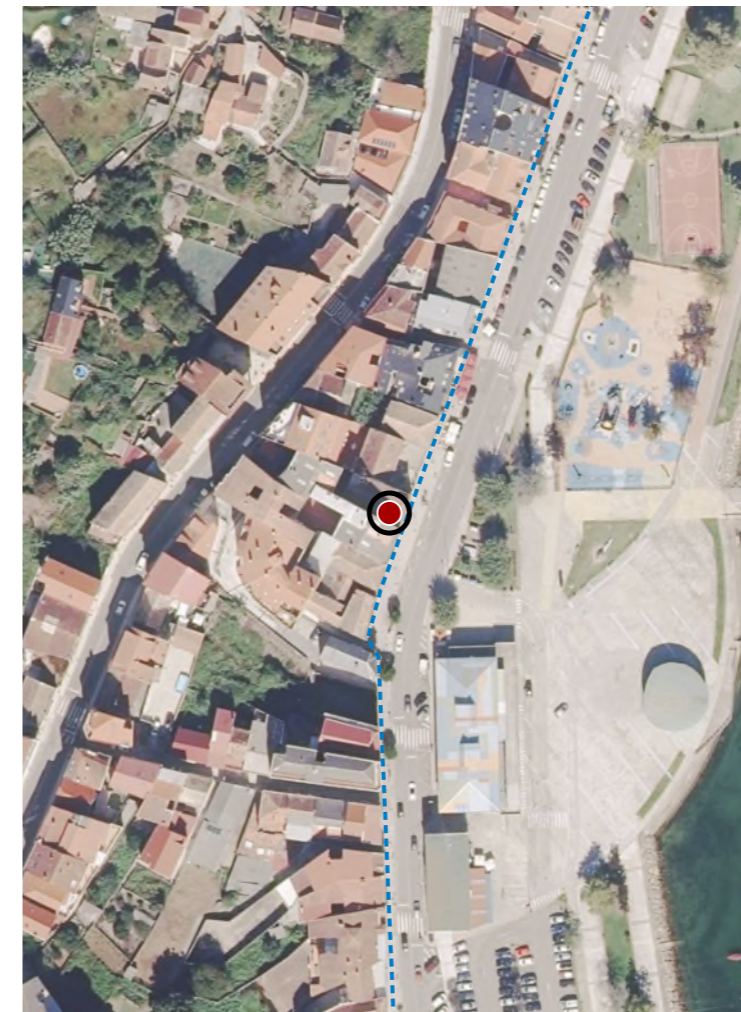
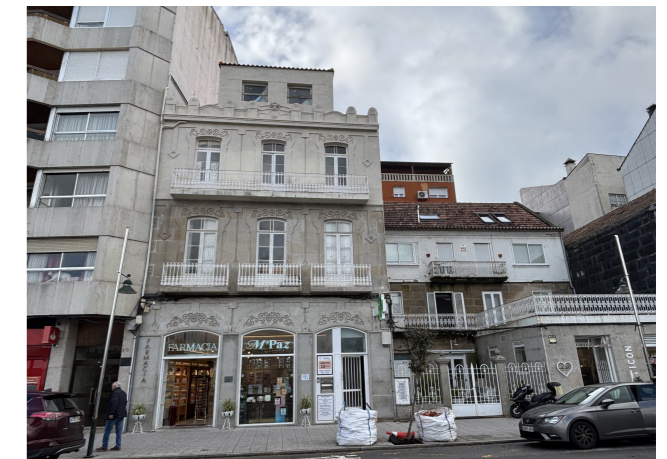
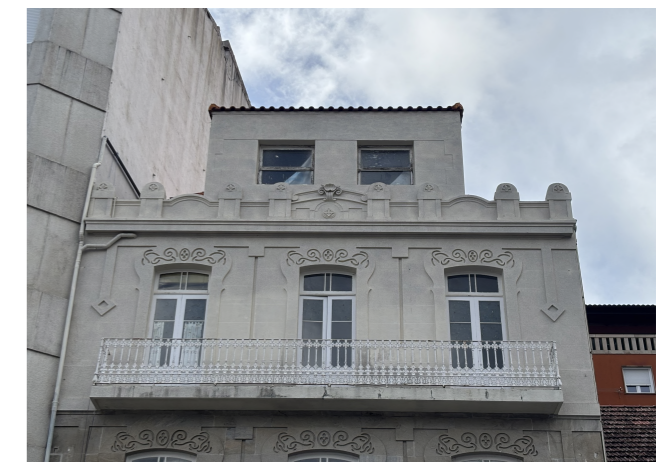
IMAXES

Destacan as balconadas corridas de ferro fundido con motivos de filigrana, a regularidade da fachada en pedra e a volumetría proporcionada.

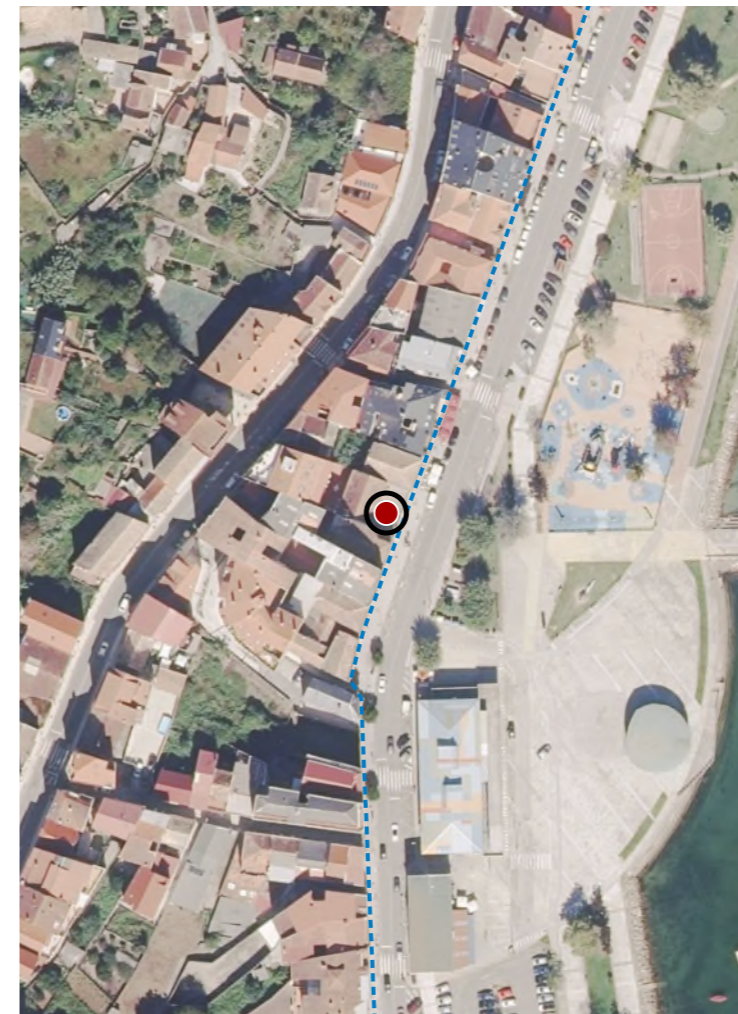
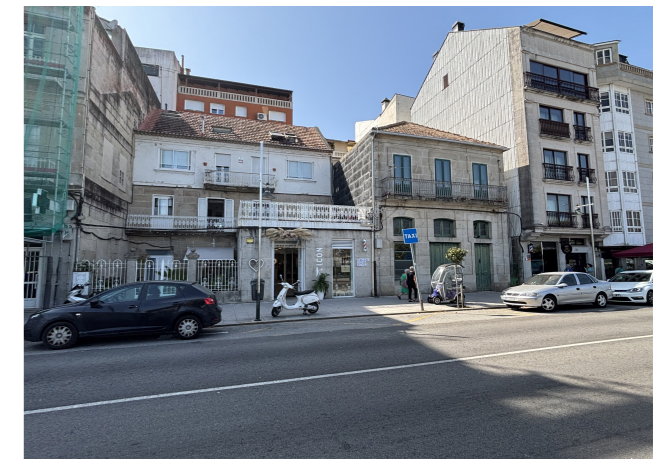
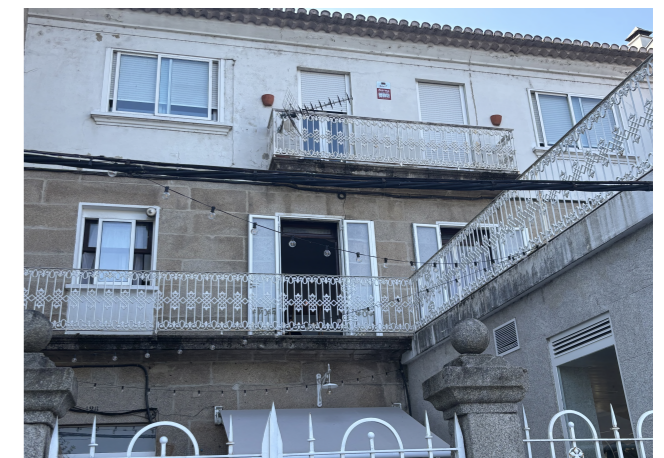
IMAXES

Destaca a súa integración no eixo principal da vila, conformando un fito representativo da arquitectura local.

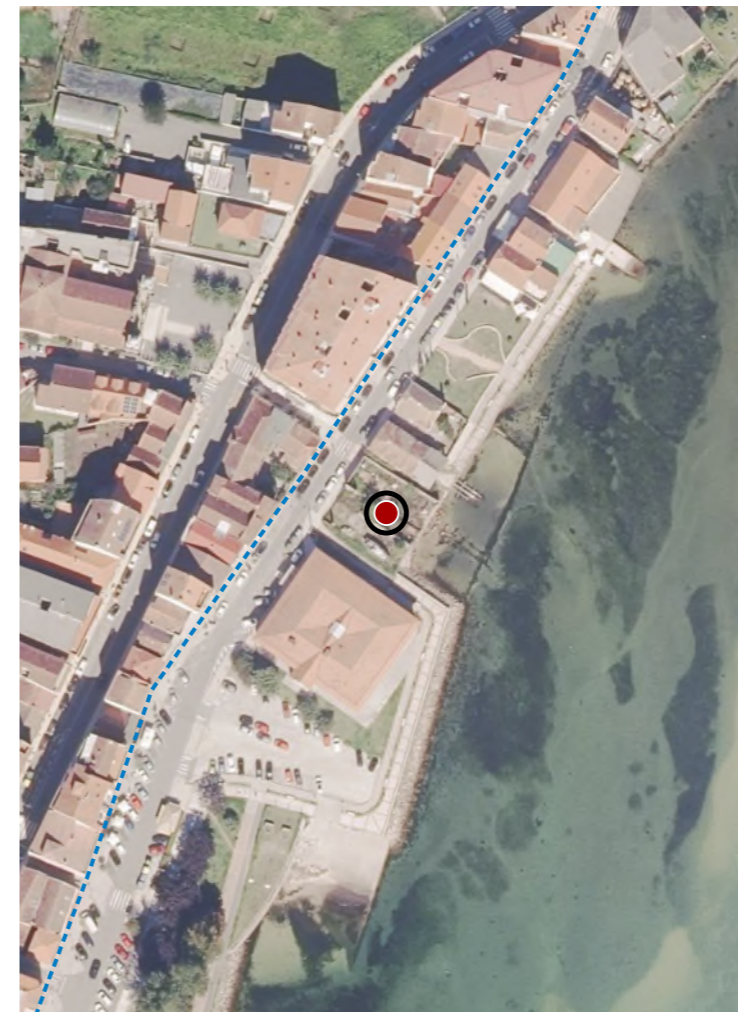
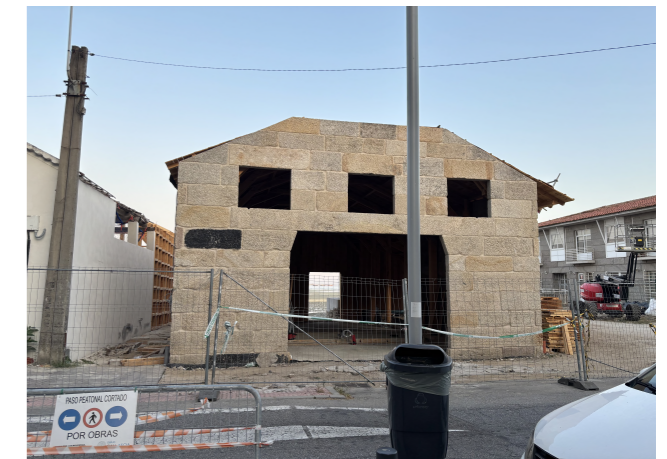
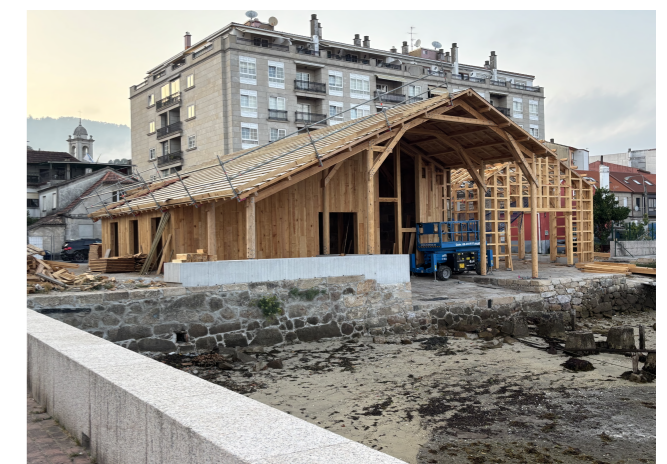
IMAGES

Testemuño patrimonial da carpintería de ribeira, conserva trazas estruturais e relación funcional co mar. Destacan a súa localización litoral, tipoloxía construtiva e valor etnolóxico como memoria viva da cultura mariñeira local.

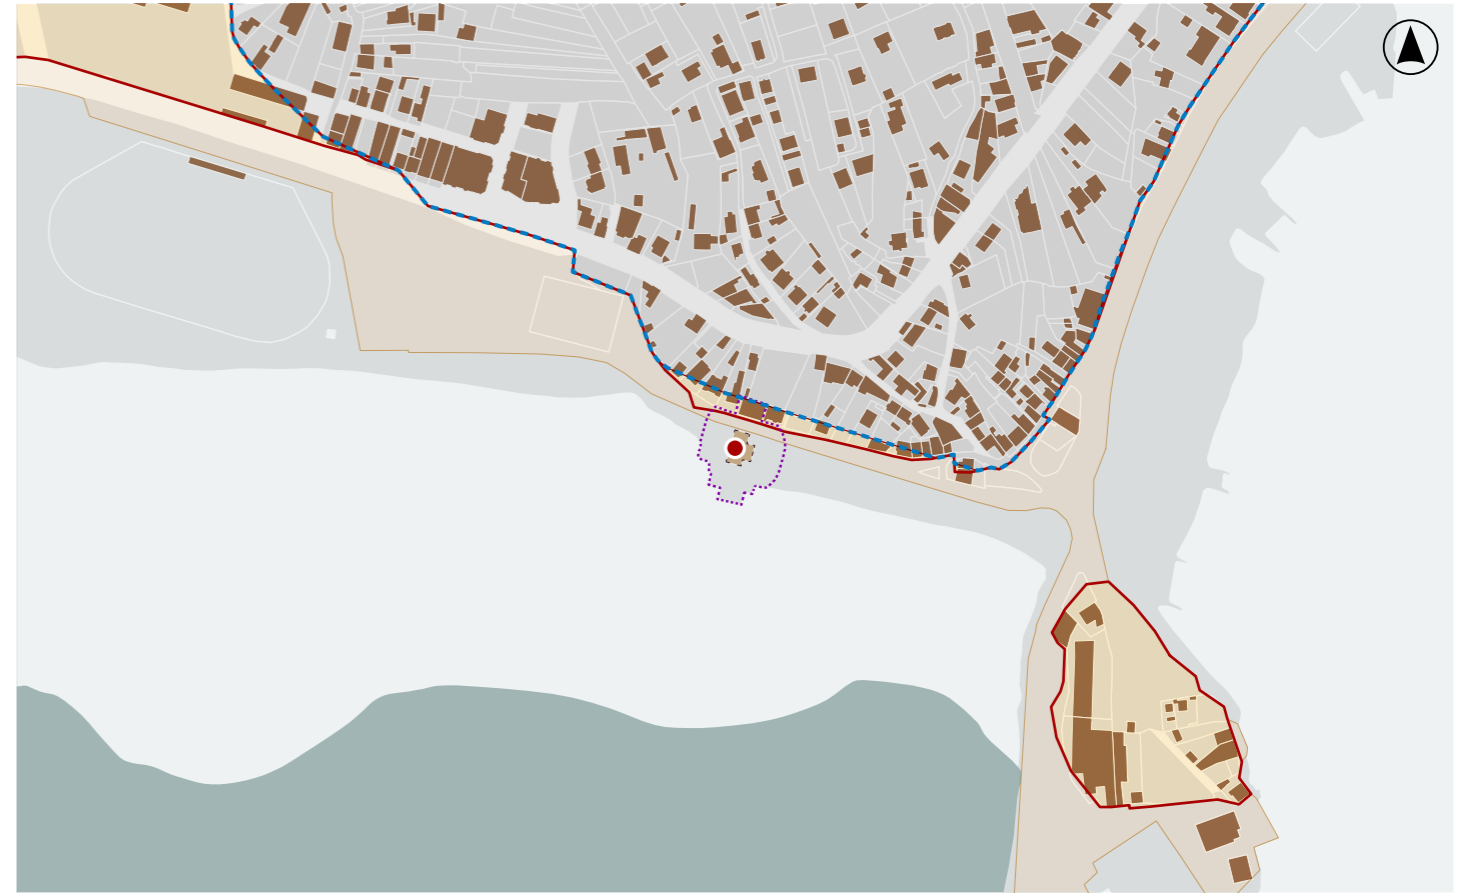
ORTOFOTOGRAFÍA PNOA 2023

**DELIMITACIÓN / CONTORNO DE PROTECCIÓN**

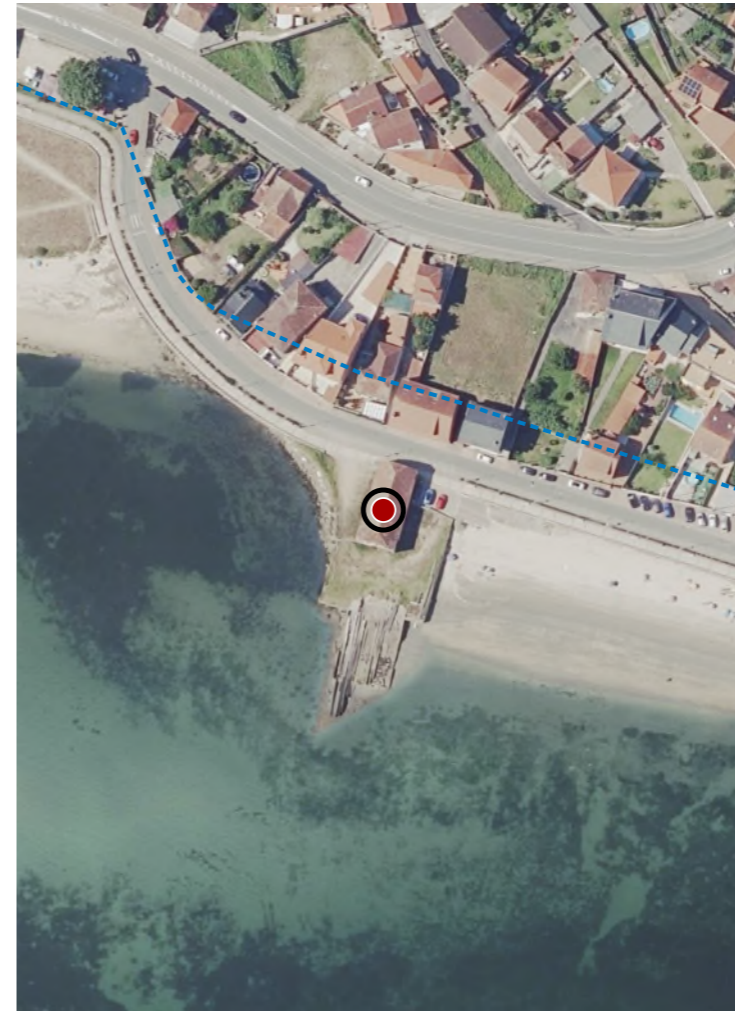
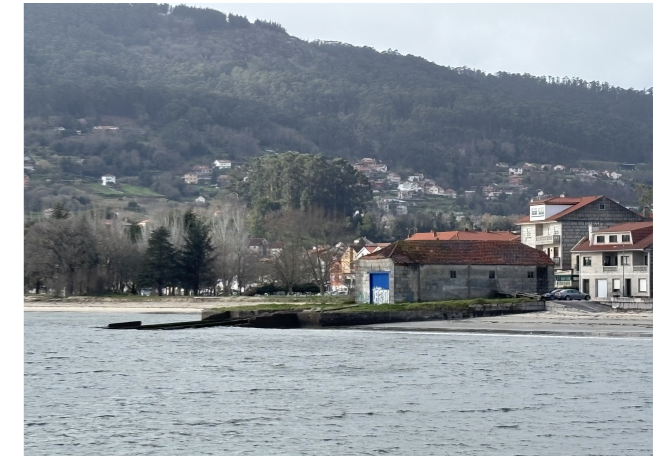
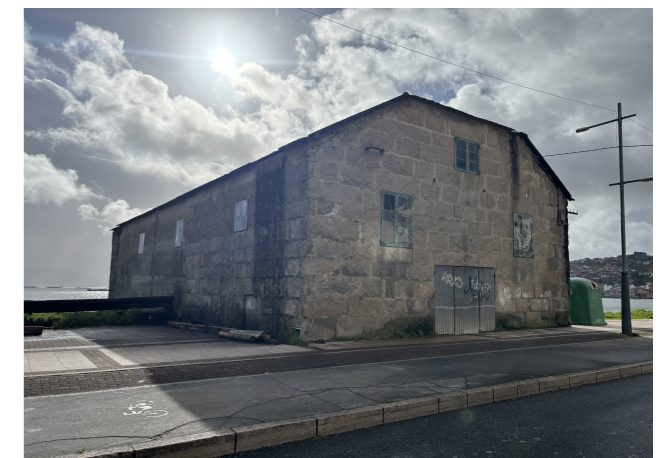
**CARPINTERÍA DE RIBEIRA NA RÚA DA PRAIA**  
DENOMINACIÓN

GRADO DE CONSERVACIÓN: ACEPTABLE

Trátase dunha construción de planta rectangular alongada con cuberta a dúas augas de tella cerámica. Os muros son de cachotaría de granito, cun aparello regular á vista. Presenta ocós reducidos e carpintarías de madeira sinxelas. A súa volumetría compacta e proporcións austeras reflicten a funcionalidade produtiva orixinal. Dispón de peirao e rampla de acceso.

Construción rectangular de fábrica de cachotaría de granito á vista e cuberta a dúas augas de tella cerámica. Presenta ocós regulares con carpintarías sinxelas de madeira.

Parcela litoral aberta cara ao mar. A edificación ocupa posición dominante fronte á enseada, sen peches perimetrais, integrada no percorrido marítimo e vinculada funcionalmente ao porto.

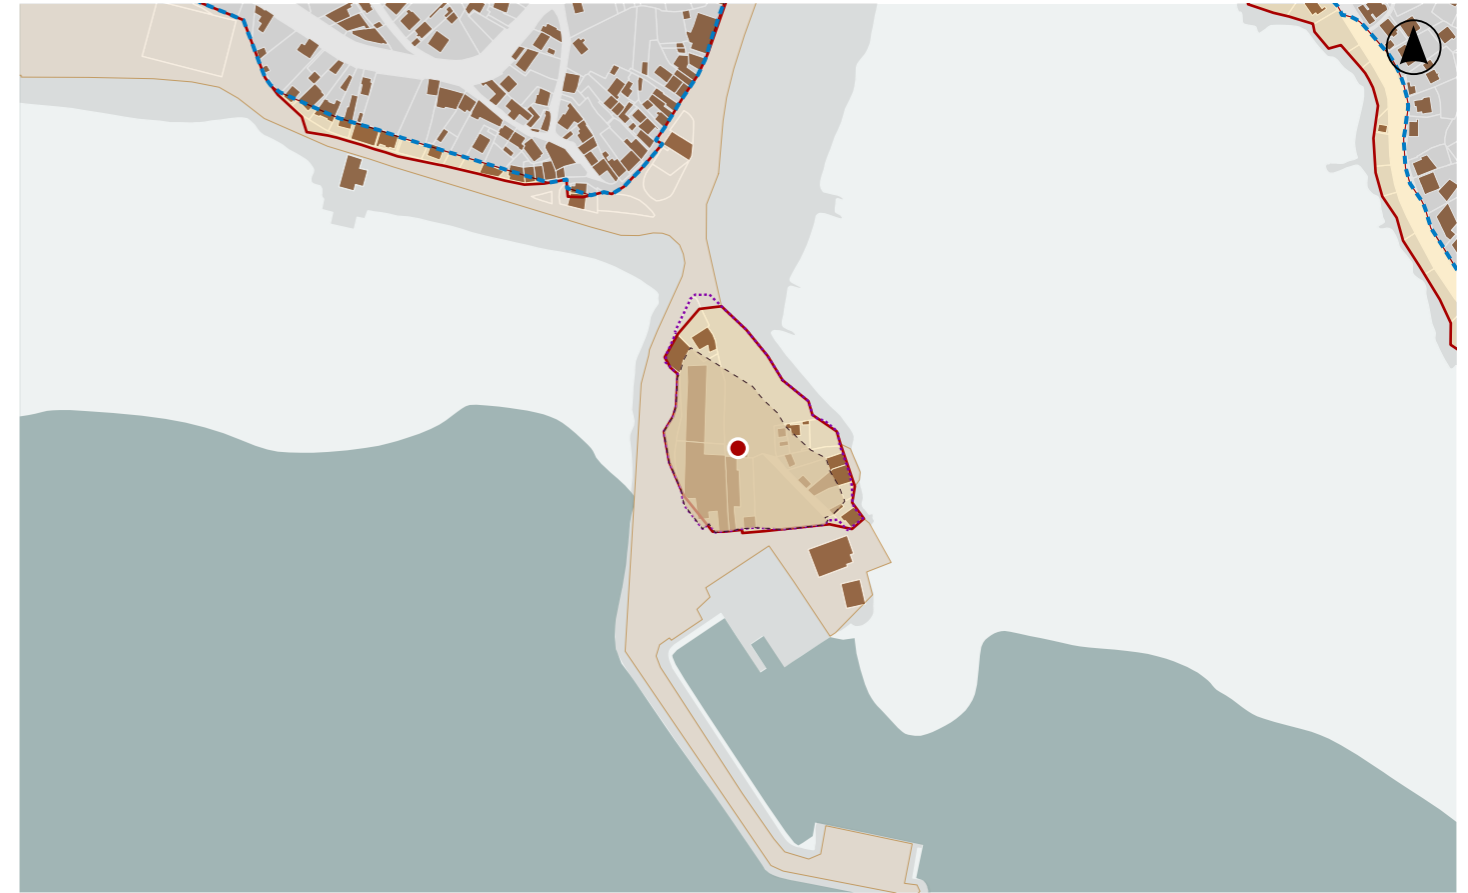
ORTOFOTOGRAFÍA PNOA 2023

**DELIMITACIÓN / CONTORNO DE PROTECCIÓN**

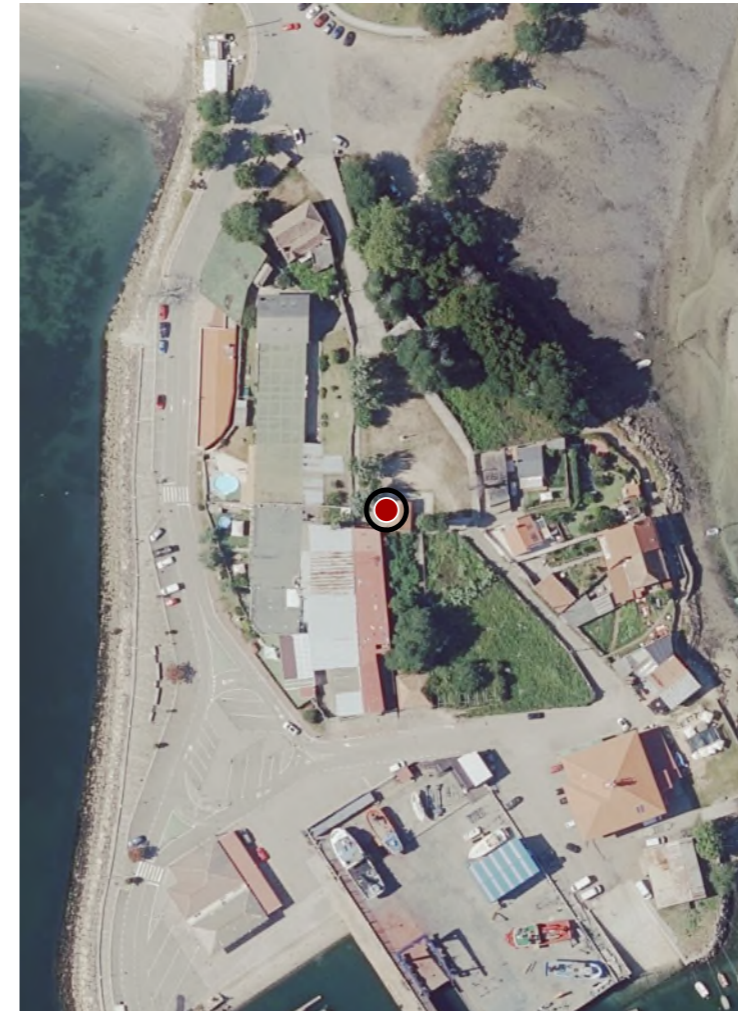
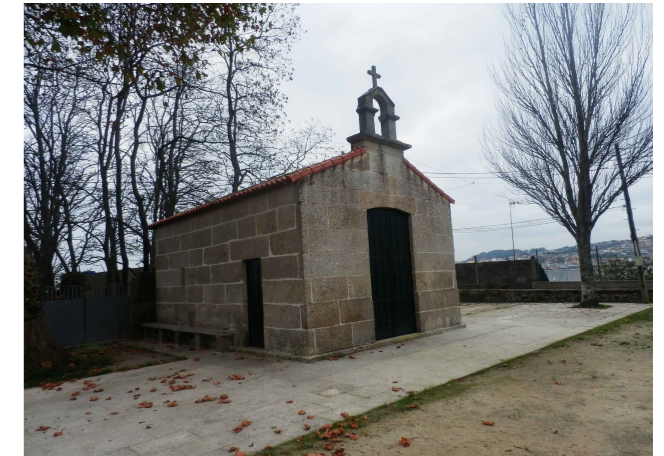
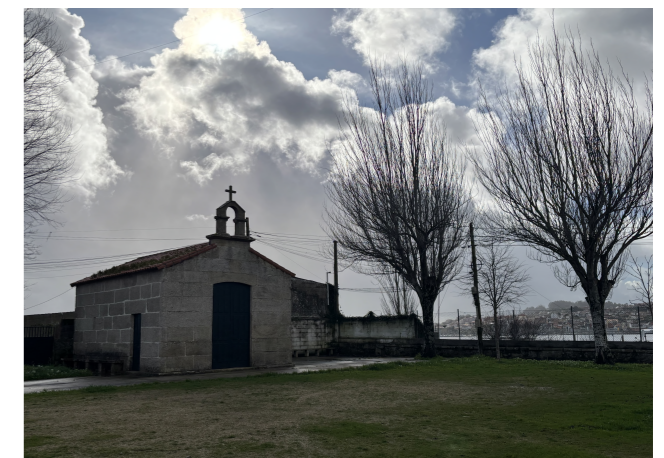
**CAPELA DE SAN BARTOLOMEU DE MEIRA**  
DENOMINACIÓN

| GRADO DE CONSERVACIÓN | ACEPTABLE |

Sitúase nun pequeno promontorio costeiro próximo ao porto de Meira, presidindo unha explanada arborada que funciona como espazo de reunión veciñal. A construción, datada en 1889 segundo o Catastro, responde a unha tipoloxía relixiosa popular de carácter austero. Presenta planta rectangular, feita a base de perpiño granítico labrado e esquadrado. Cuberta a dúas augas de tella cerámica. A fachada principal, de composición simétrica e sen decoración algunha, destaca pola súa sinxeleza e pola presenza dunha espadana de van único coroada por cruz pétrea. A súa volumetría compacta, proporcións equilibradas e ausencia de elementos ornamentais reflicten o espírito funcional e devocional da arquitectura relixiosa rural decimonónica.

Construción austera de planta rectangular, muros de cachotaría granítica, cuberta a dúas augas de tella cerámica. Fachada principal sen decoracións, con porta central e espadana dun só van coroada por cruz.

Sitúase nun promontorio costeiro, delimitada por muros pétreos e arborado. Conta cunha explanada fronte á capela que organiza os percorridos de acceso e funciona como espazo de encontro, xerando un ámbito aberto.

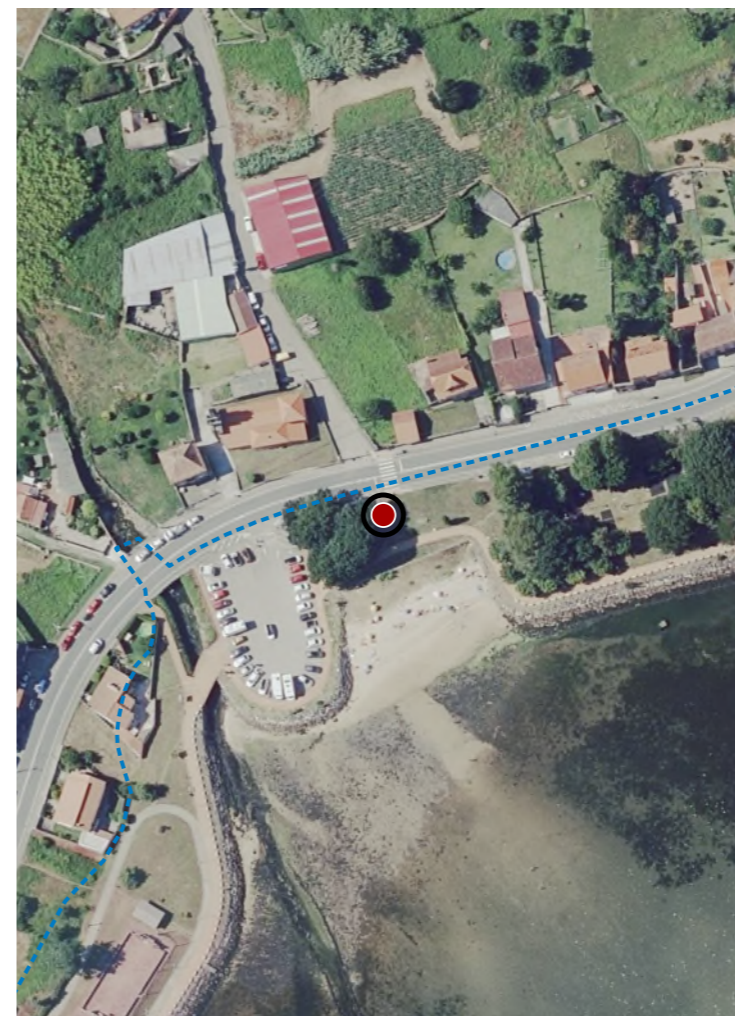
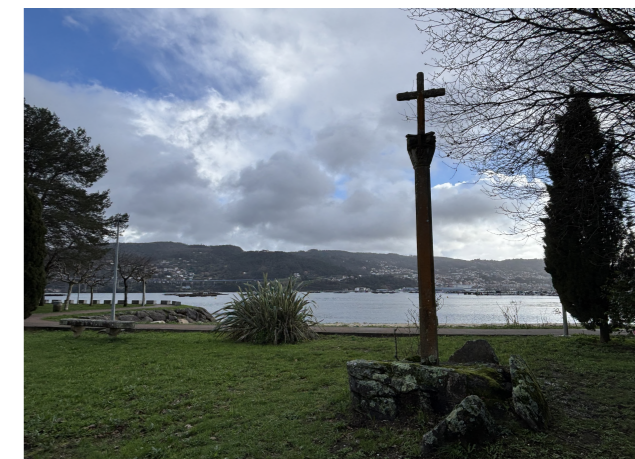
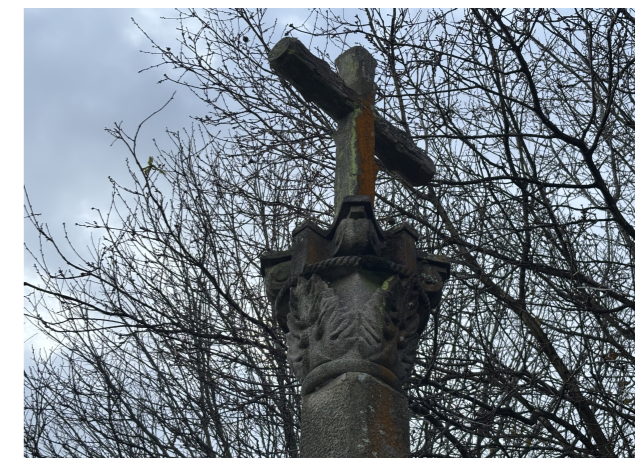
IMAXES

Elemento exento de pequena escala composto por pedestal pétreo, fuste monolítico esvelto e capitel escultórico que sustenta cruz simple. Estrutura en cantaría de granito. Conservación xeral deficiente con erosión superficial.
